# מבנה שמירה באר מולדת בדרך ביטחון ההיסטורי ראשון לציון

כינוי המבנה: מזקף הבאר

גוף המזמין תיק תיעוד: למטרת לימוד

כתובת המבנה: רח' יובל, ראשון לציון

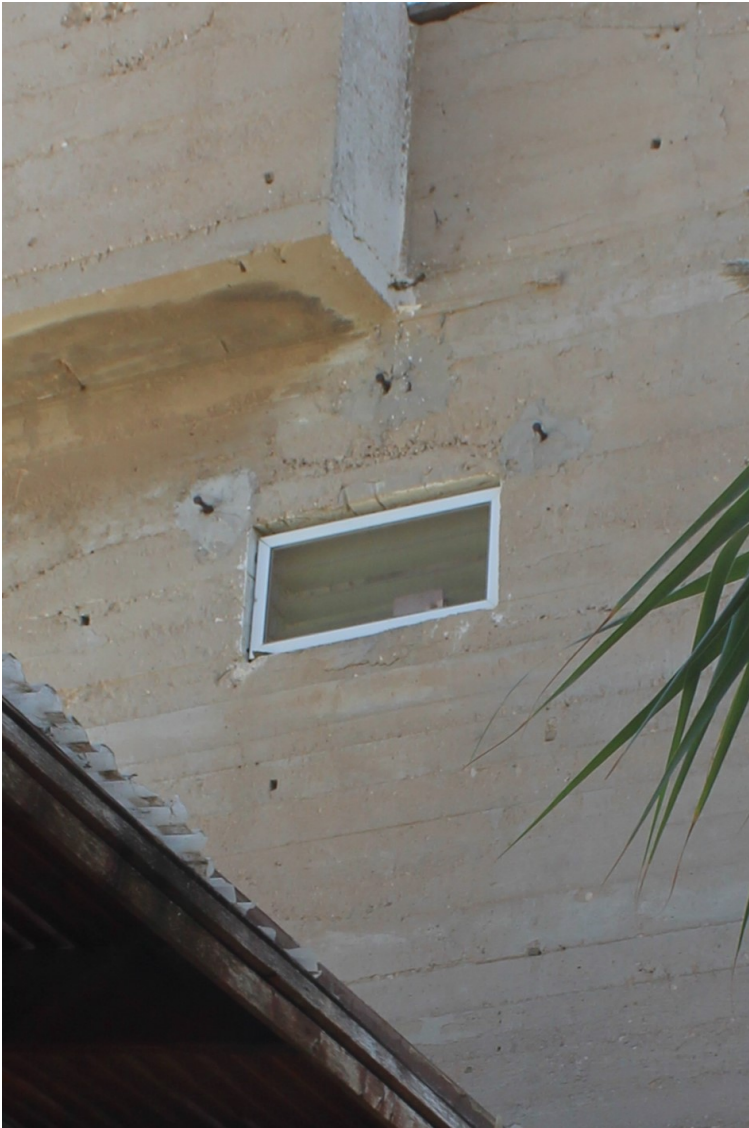
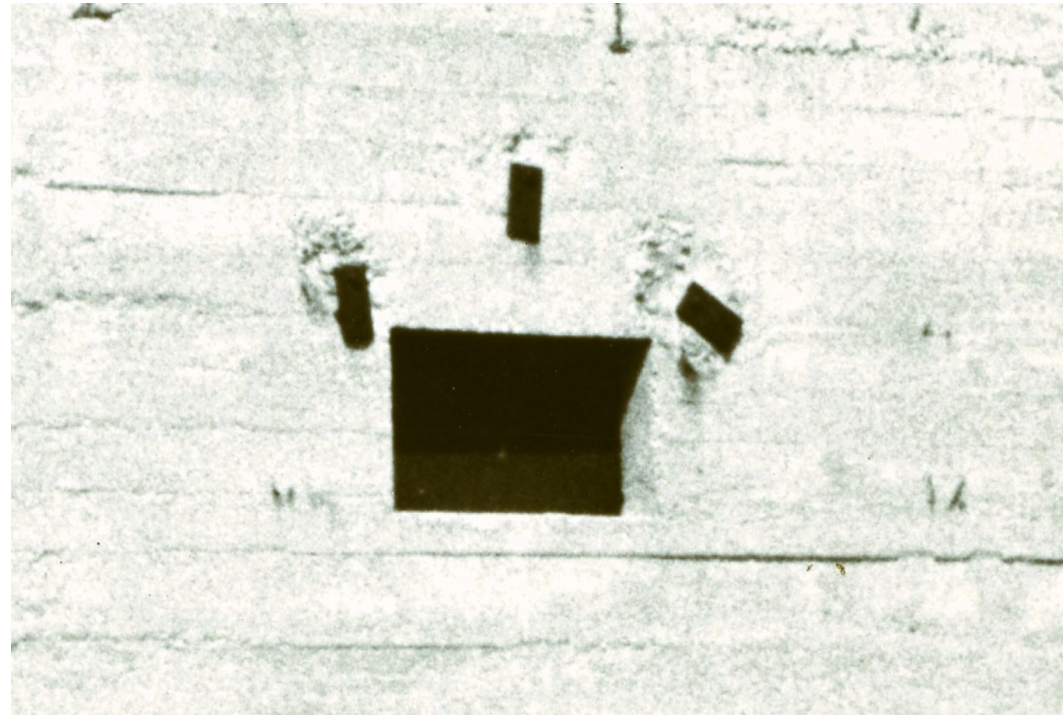
חלונות מלבניים ביחס 1X2 וגודלם 40X80 ס"מ

חלונות ללא מסגרות, פתחים פתוחים, כנראה היה להם מערכת סגירה בלוחות ברזל נגד ירי כבד. בגלל שאריות לוחות ברזל מחוברים עם מות ברזל בריתוך יש השארה שזה היו טפסנים לפלטות (תריסים) מתכת מיגון נגד ירי.

תריס מתכת מגן - לוח

שיכול היה להיסגר

ולחסום את החלון בעת

ירי כבד או כיסוי לילה.

במהלך שהיה של הפולש

הותקנו חלונות אלומיניום

עם תריסי זכוכית.

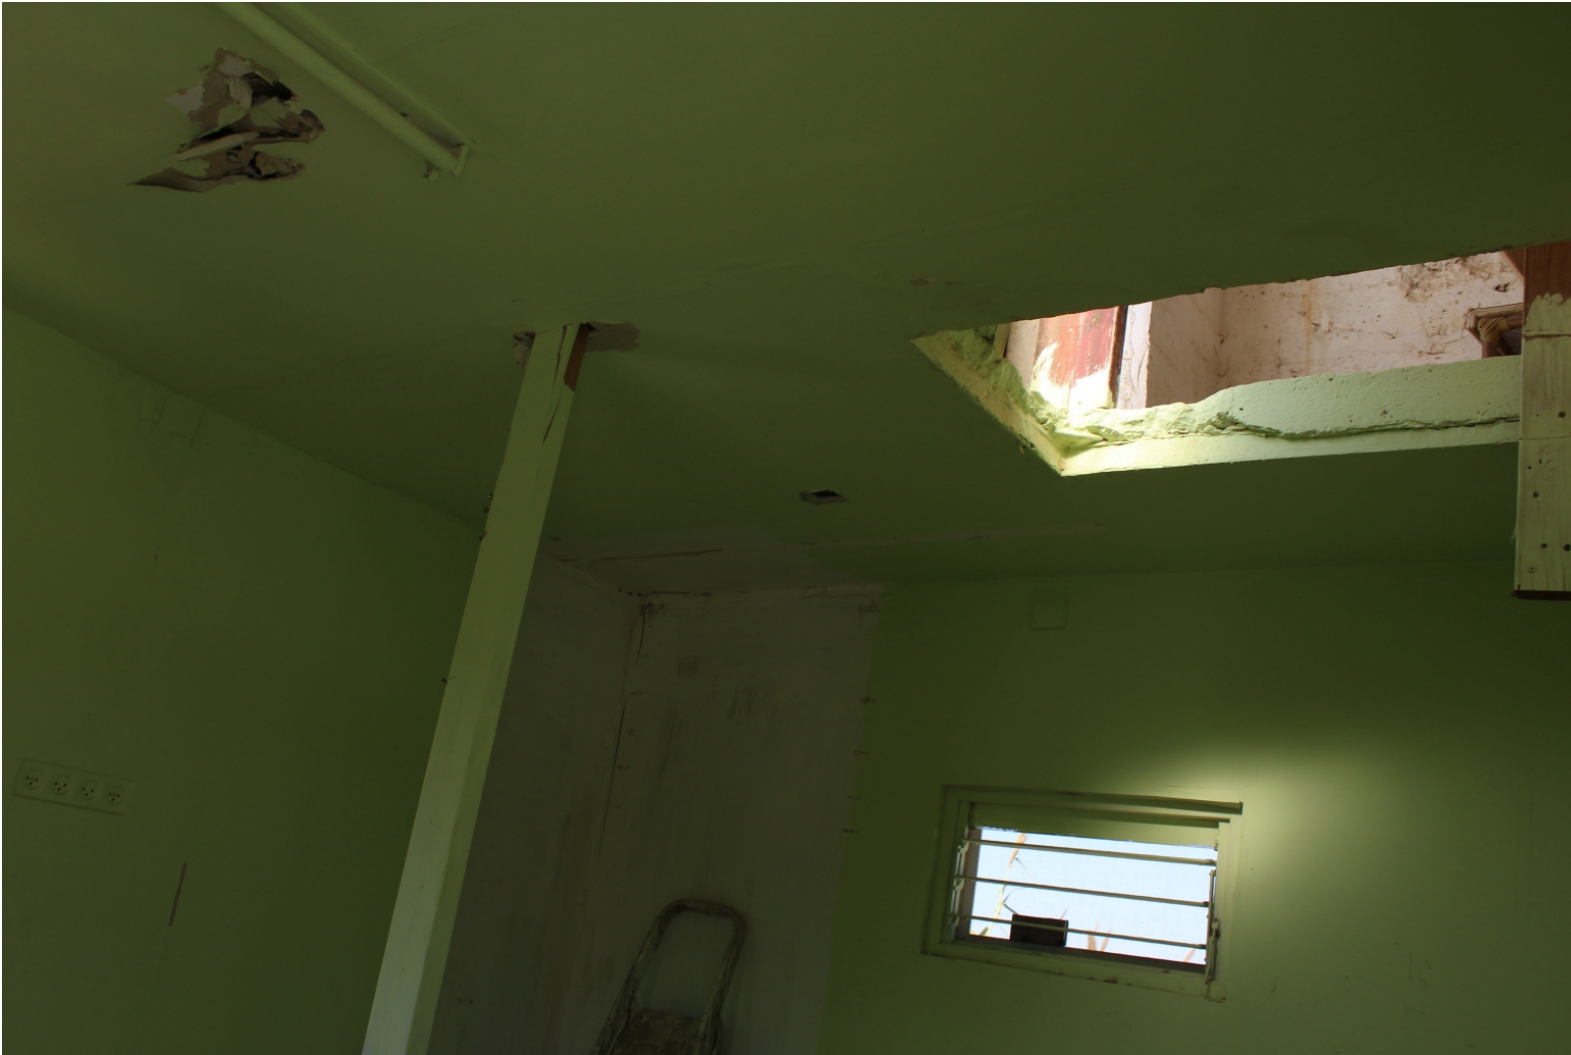
פתחי מעבר הורחבו בעת פלישה של הדייר. יש לשחזר גודל מקורי שלהם. חלל פנימי חוסה עם לוחות גבס.

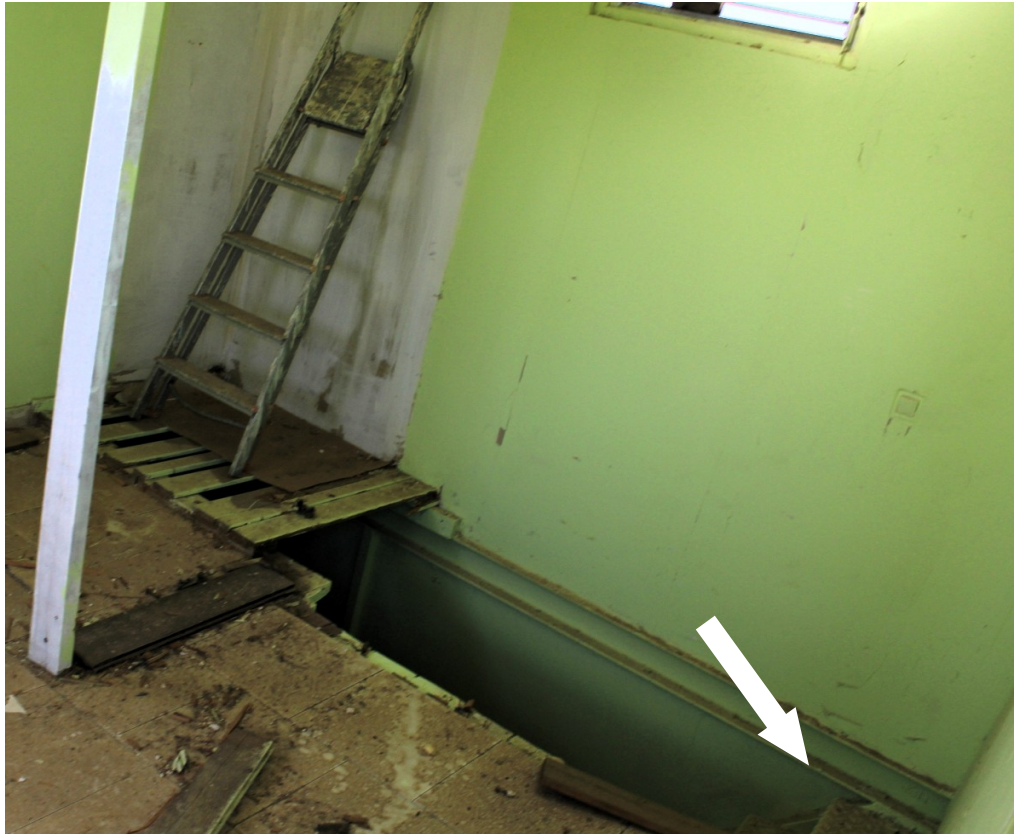
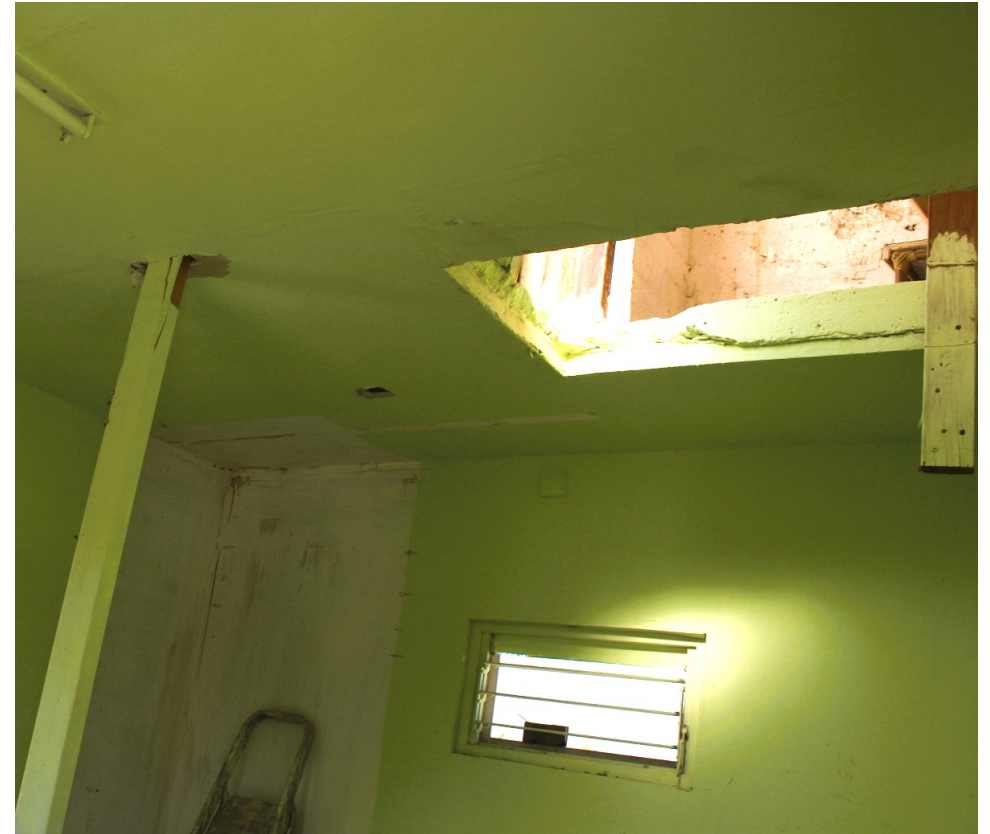
צמוד לקיר הצפוני ישנו סולם מדרגות פח מרוג ברוחב 35-40 ס"מ. ככל הנראה היו מדרגות חלק מהמבנה לפחות משנות הארבעים כי הוצמדו ושולבו לקורת U של קיר הצפוני. מדרגות אלו שמשו למעבר בין הקומות. לא נשמרו מדרגות או סולם מקורי בין קומה אחד לקומת גג. יש פתח גדול שיוצא ישר אל תוך חלל תצפית הנמצאה בגג בפינה. צילום 22/11/2024

מכיוון שיש נזק רב למבנה המקורי יש להתחיל מניקוי חללים פנימיים. הסרת כיסוי לא מקורי כל שהו עד צורת הבטון וניקוי צבע קיימת. יש לקלף או לשטוף בעדינות בהתאם לסוג של הצבע, היתכן וימצאו כתובות מקוריים מתקופות קודמות, במיוחד שנות ארבעים ושלושים. יש להסיר כיסוי גבס בעדינות במקומות שקיים.

יש לבחון ריצפה בין קומת קרקע לקומה ראשונה, היתכן שזו ריצפת קורות עץ ויש לבדוק מאיזה שנה היא ומה מצב של העץ.

יש לפרק חלונות לא מקוריים ולסתום פתחים בקומה אחד בקירות מערבית ומזרחית, מכיוון שלא היו קיימות במקור. יש לשמור

ולדמות צורה ודמות משטח קיר מקורי. רצוי לחסות חלונות ברשת פלדה דקה למניעת כניסה ציפורים.

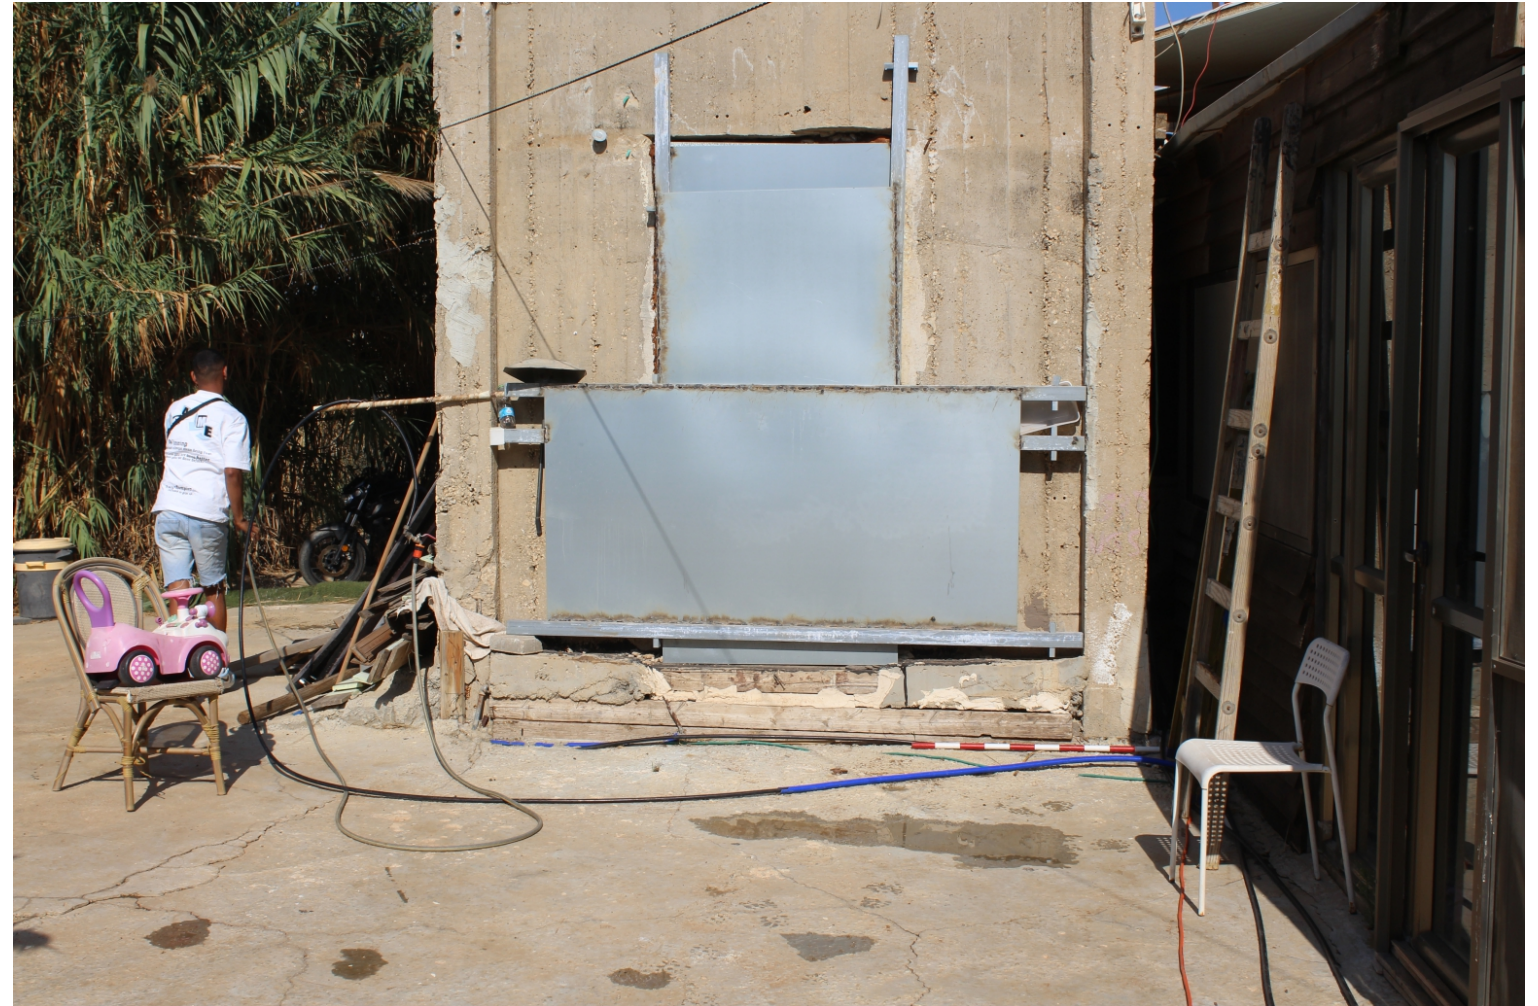
מבט צפונה. קיר דרומי. פתח כניסה חסום עם קונסטרוקציית מתחת ע"י עיריית רשל"צ.  
בבסיס של המבנה בצד ימין סרגל מדידה בקנה מידה 1 מטר.

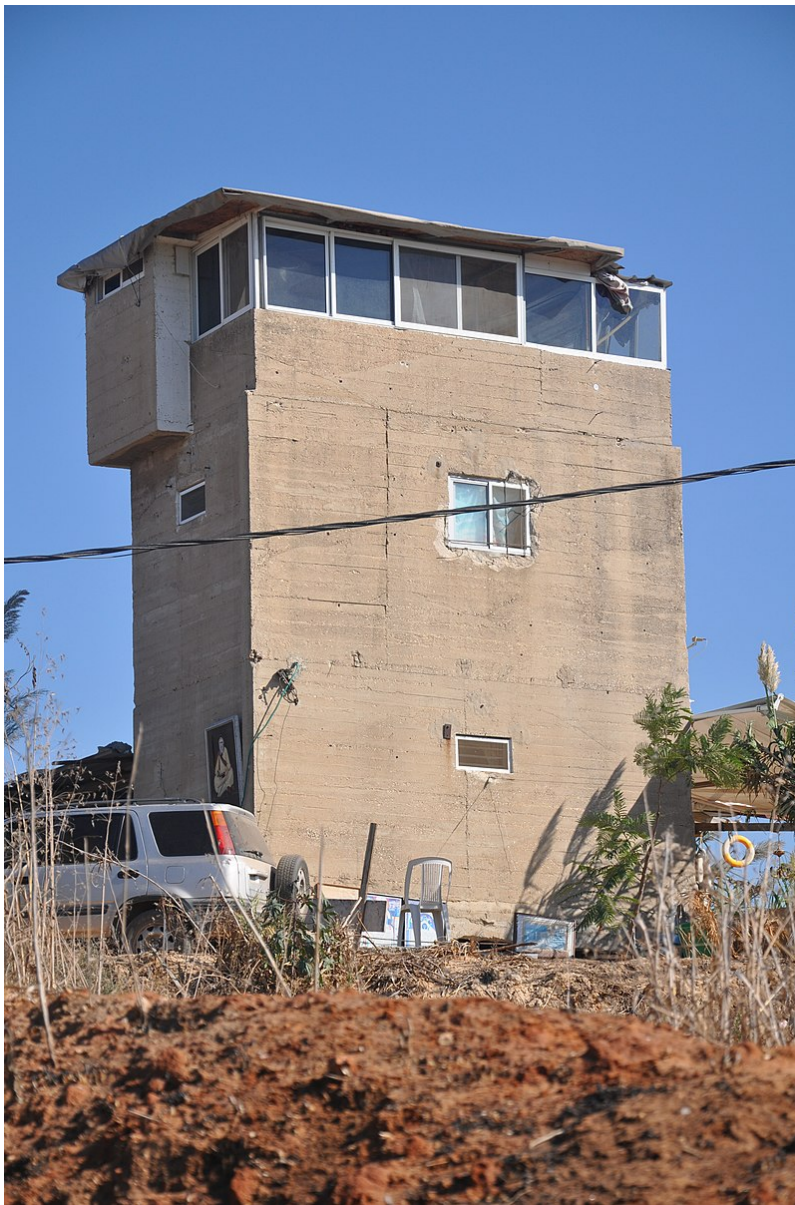
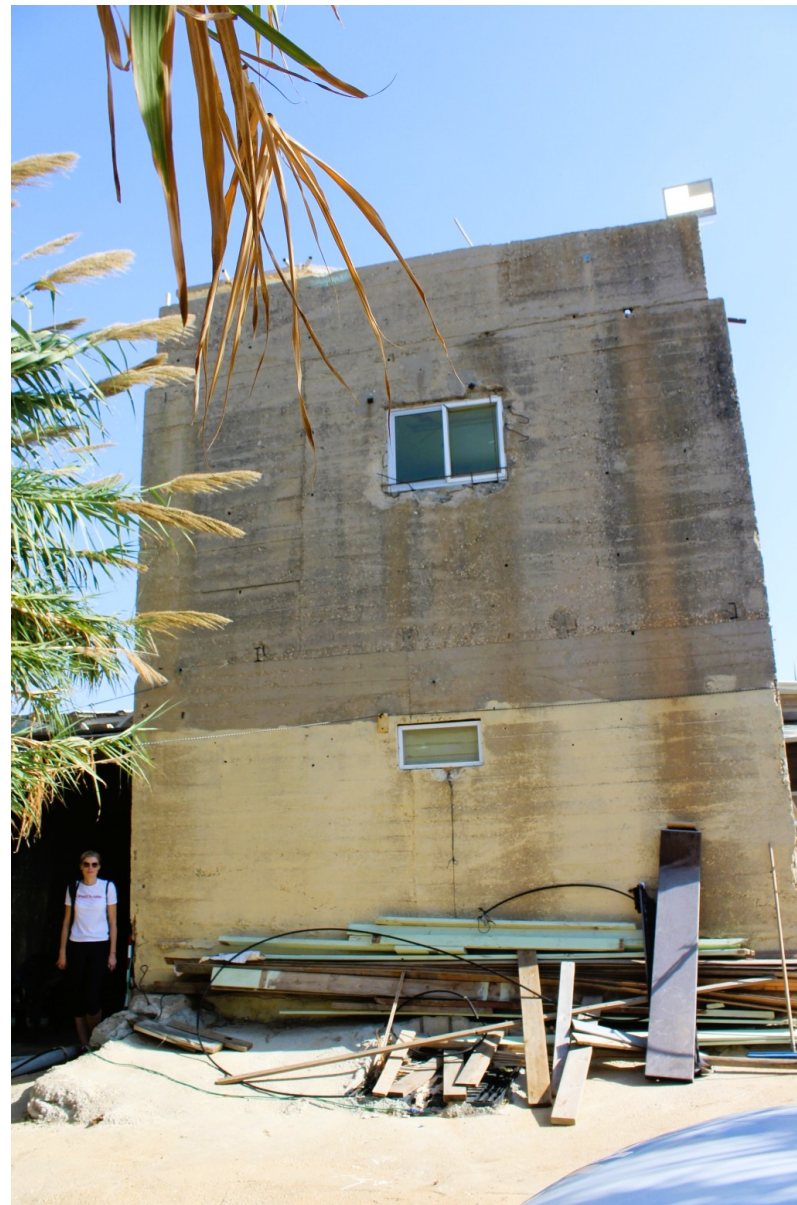
חזית קיר מערבי. ביסודו רואים משטח בטון גס שחוסם פתח לבאר. מפלס משטח הבטון הוא תקרה של קומת קרקע מקורית שקירותיה בנויים בלוק ולא בטון יציקה. חולון העליון הורחב ע"י הפולש, ובמקור היה חלון באותו גודל של חולון התחתון.

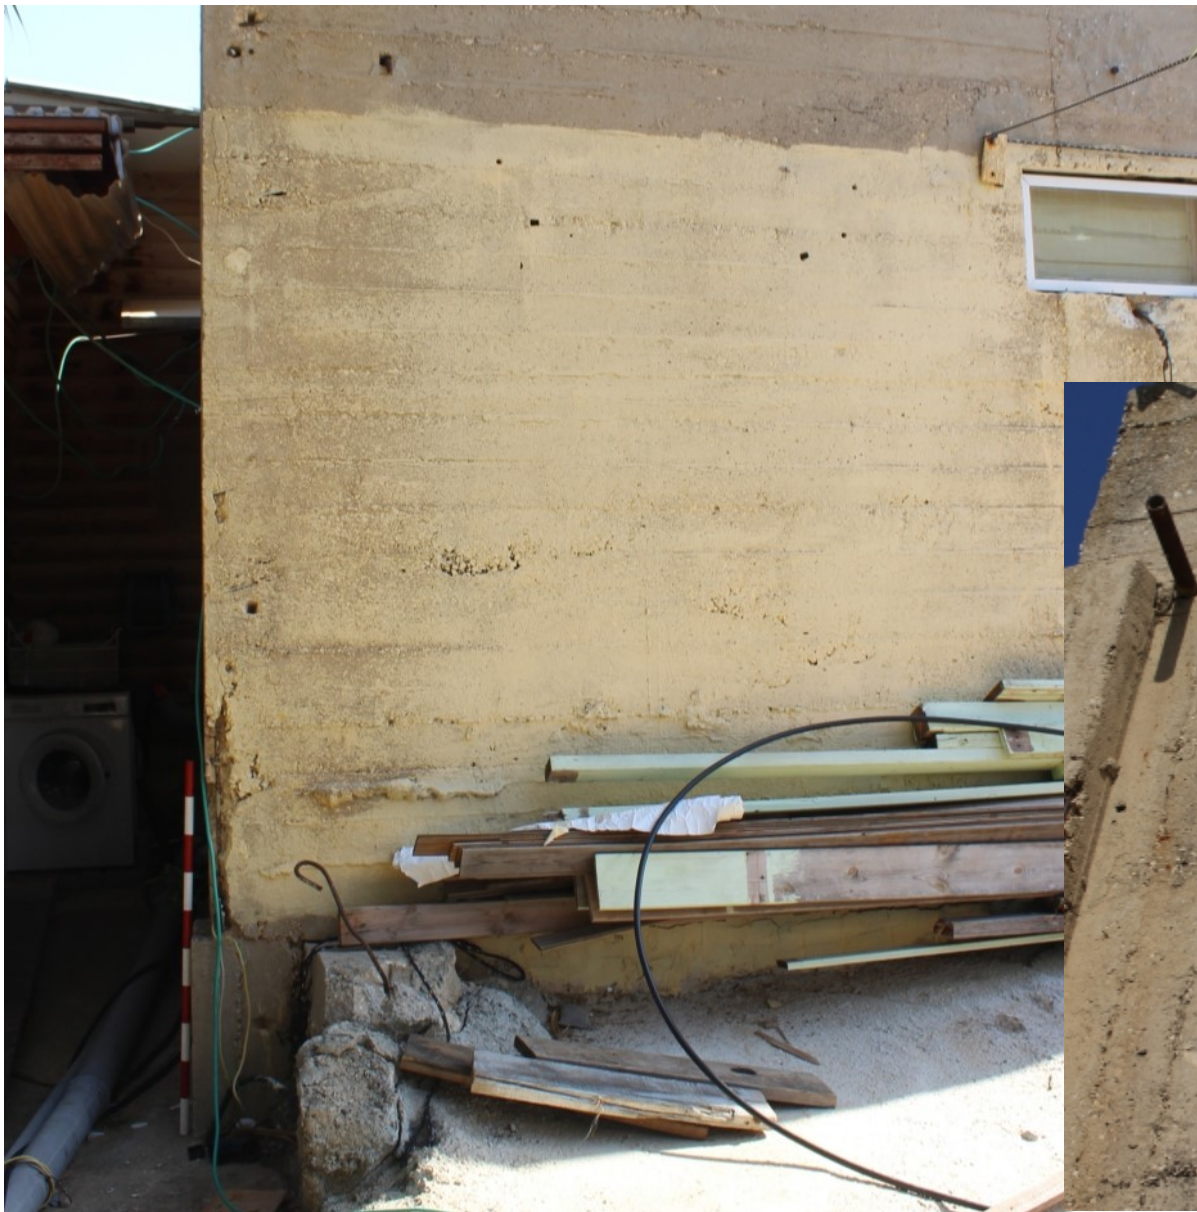
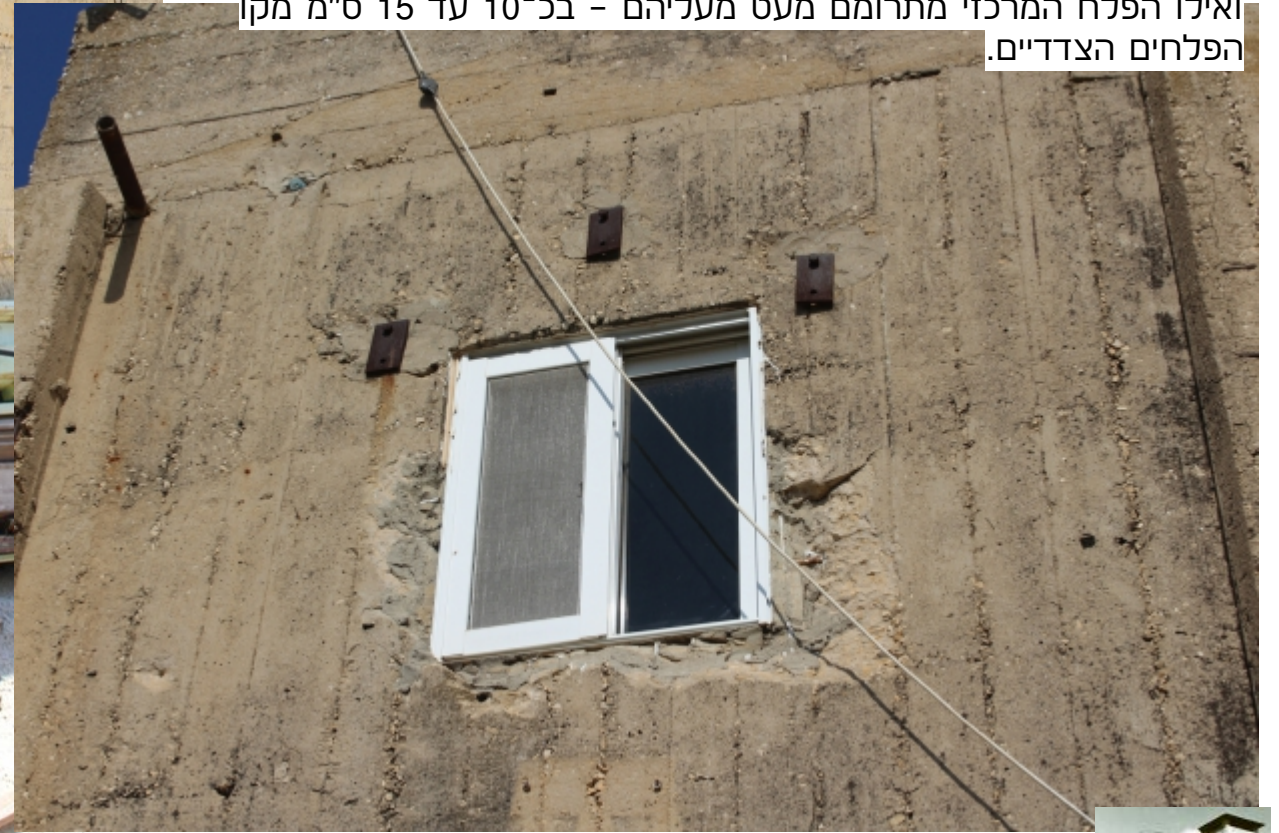
משמול: מפלס של היום הוא תיקרה של קומת קרשע המקורית. רואים בתמונה בסיס המבנה של הפינה צפון-מערבית שלו. מימין: חולון אלומיניום בקיר דרומי מותקן בתוך פתח חולון מקורי, אשר הורחב כלפי מטה. מעליו מצוי אלמנט שמטרתו אינה ידועה, והוא נמצאה בכל הפתחי חולונות מקוריים. בחלק העליון מותקנים שלושה פלחי ברזל אופקיים, שבכל אחד מהם שני חורים צדדיים. בצד אחד מקובע הפלח באמצעות דיבלים אל תוך הקיר. שני הפלחים הצדדיים מצויים באותו גובה, ואילו הפלח המרכזי מתרומם מעט מעליהם – בכ-10 עד 15 ס"מ מקו הפלחים הצדדיים.

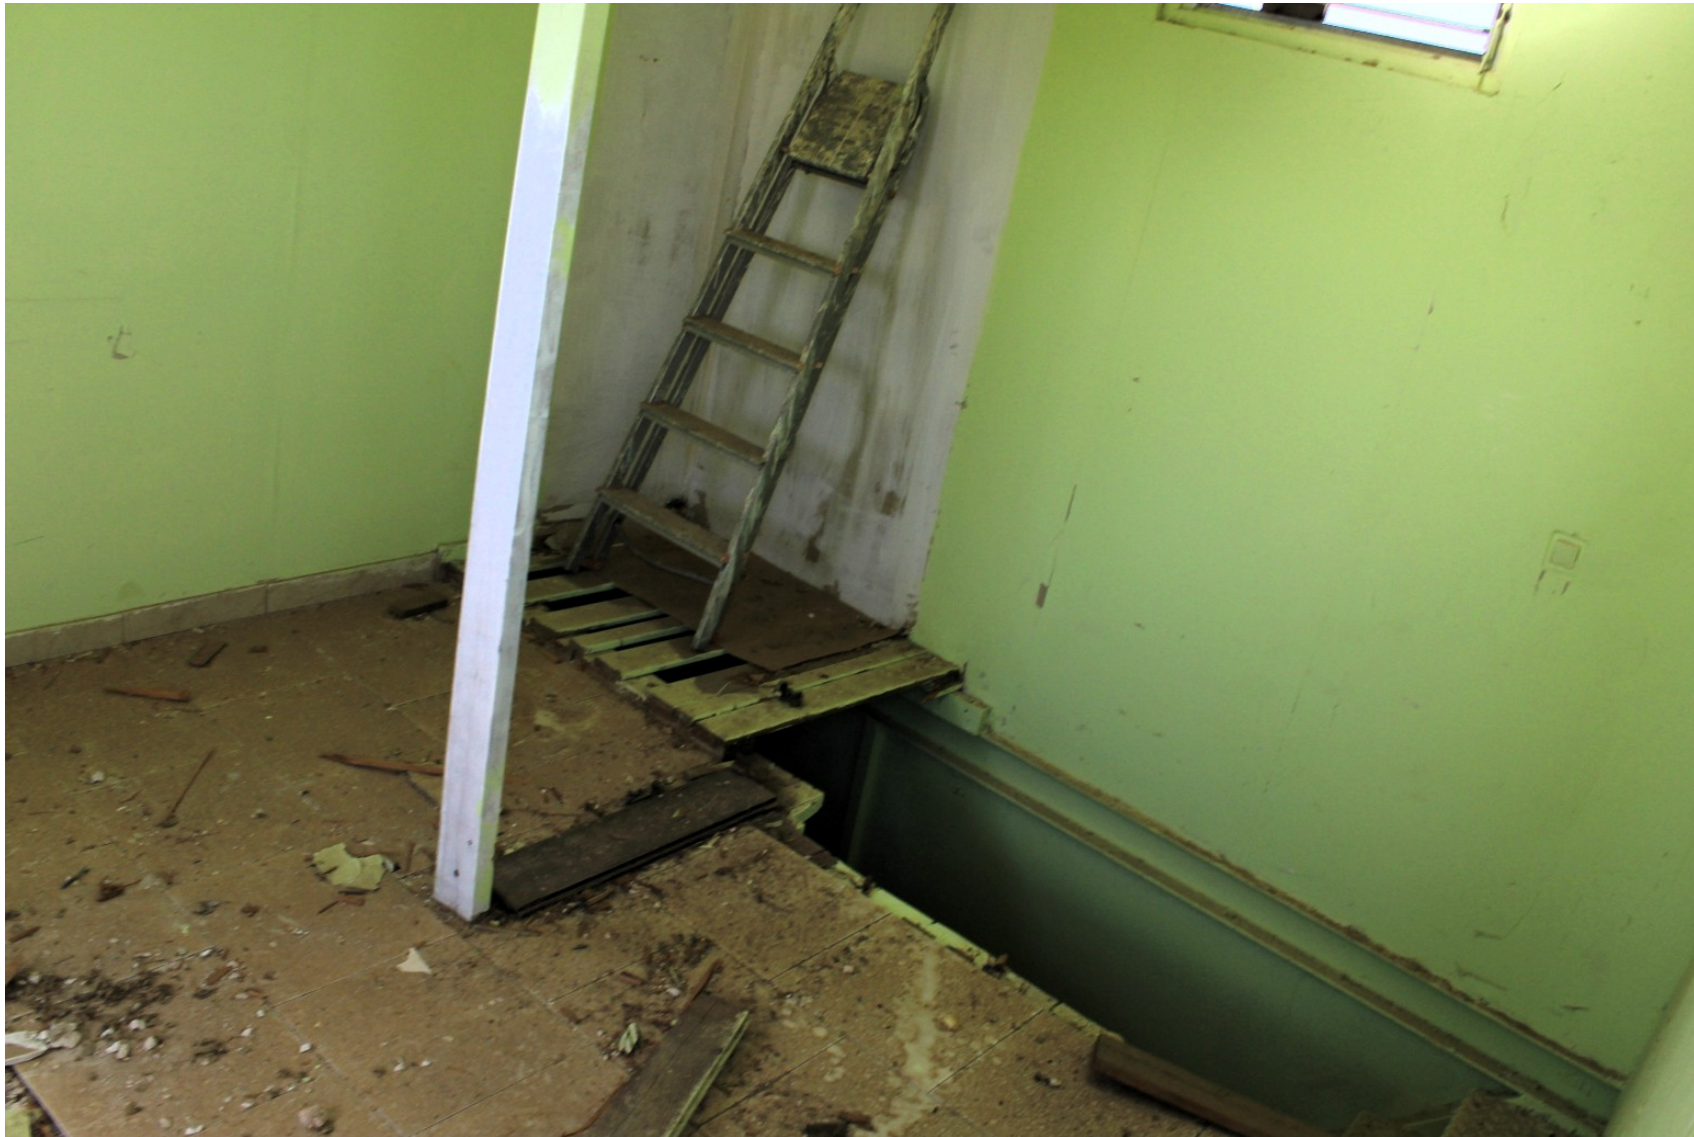
פתח קלפי מטה. רואים גם  
פרופיל ברזל רוחבי שמזוהה  
על קירות ההורכיים של  
המבנה
