# מבנה שמירה באר מולדת בדרך ביטחון ההיסטורי ראשון לציון

כינוי המבנה: מזקף הבאר

גוף המזמין תיק תיעוד: למטרת לימוד

כתובת המבנה: רח' יובל, ראשון לציון

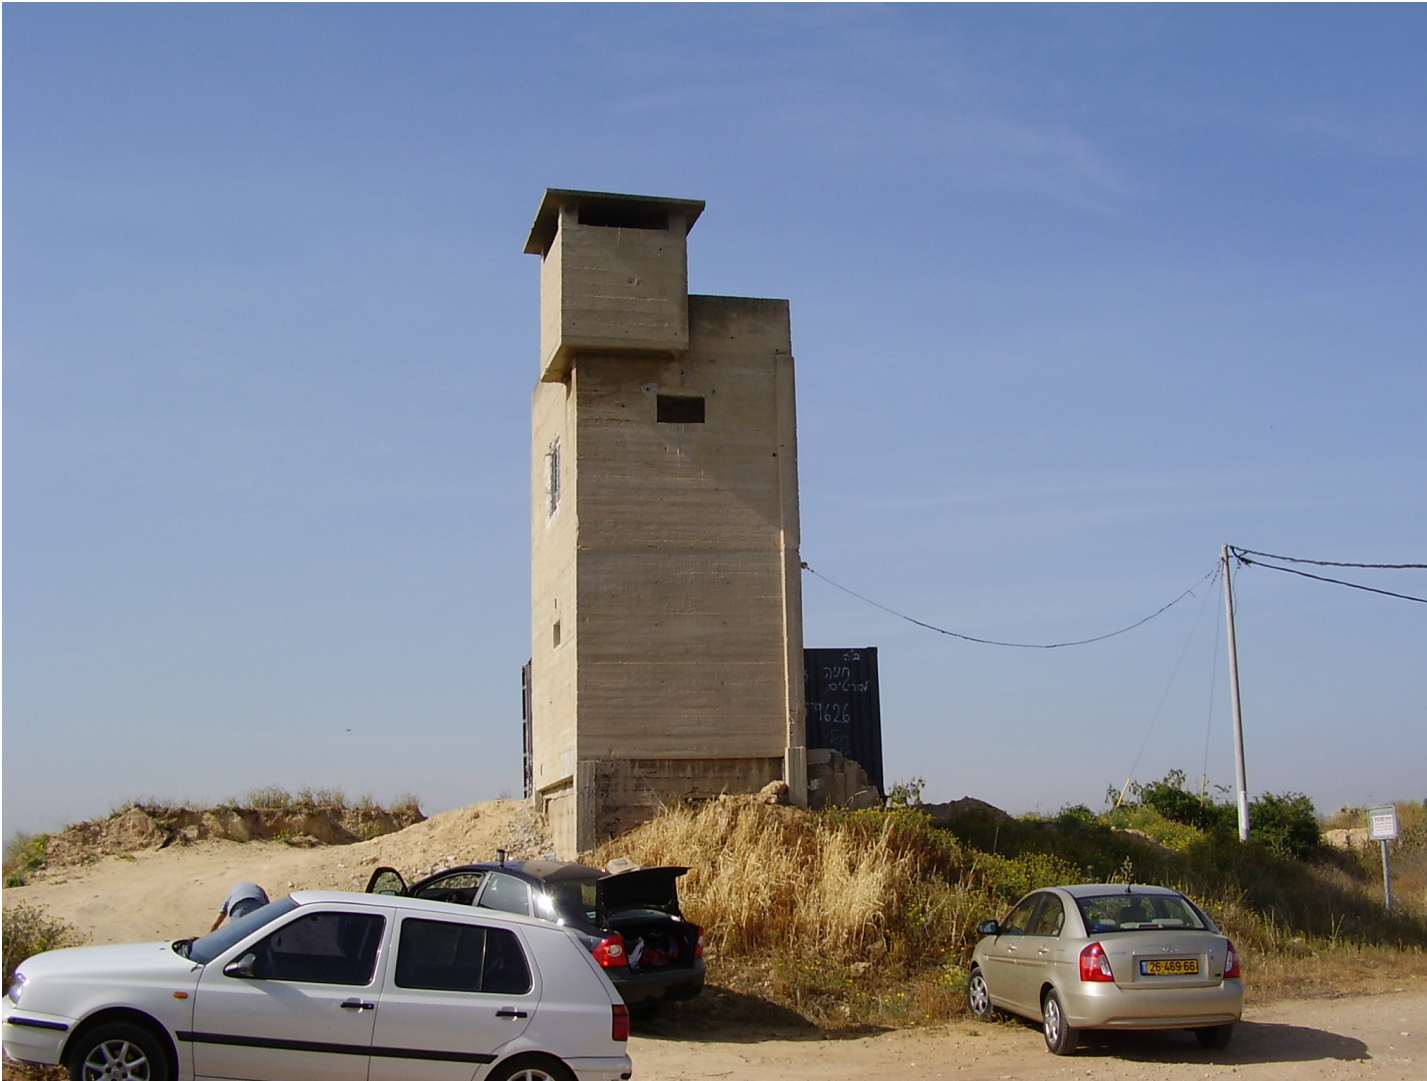
צילום נוצר: 18/04/2008. [צילום מקורי](#) נמצא חופשי בויקיפדיה חופשי.

בתמונה מאפריל 2008 עדיין אין סימני בנייה לא מאושרת, אבל יש מכולה מאחרי מבנה שהוצמדה למבנה בטון. רואים גם קו חשמל מחובר למבנה, וגם בתמונה הישנה משנת 1986 רואים כבל חשמל המחובר מעמוד החשמל למבנה.

עדיין אין חלון ממסגרת אלומיניום בפתח חולון קיר הצפוני, אבל כבר יש פרצה בקיר מזרחי בקומה עליונה. כנ"ל חלונות אלומיניום צרים בעמדת תצפיתן.

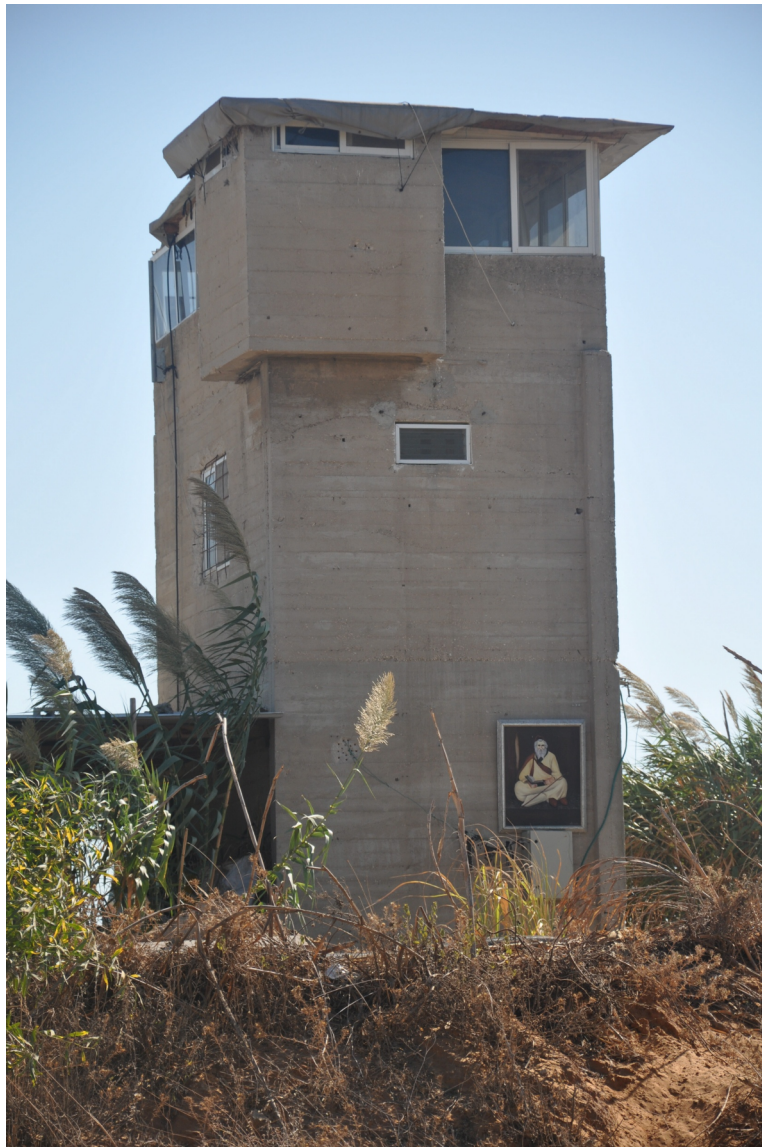
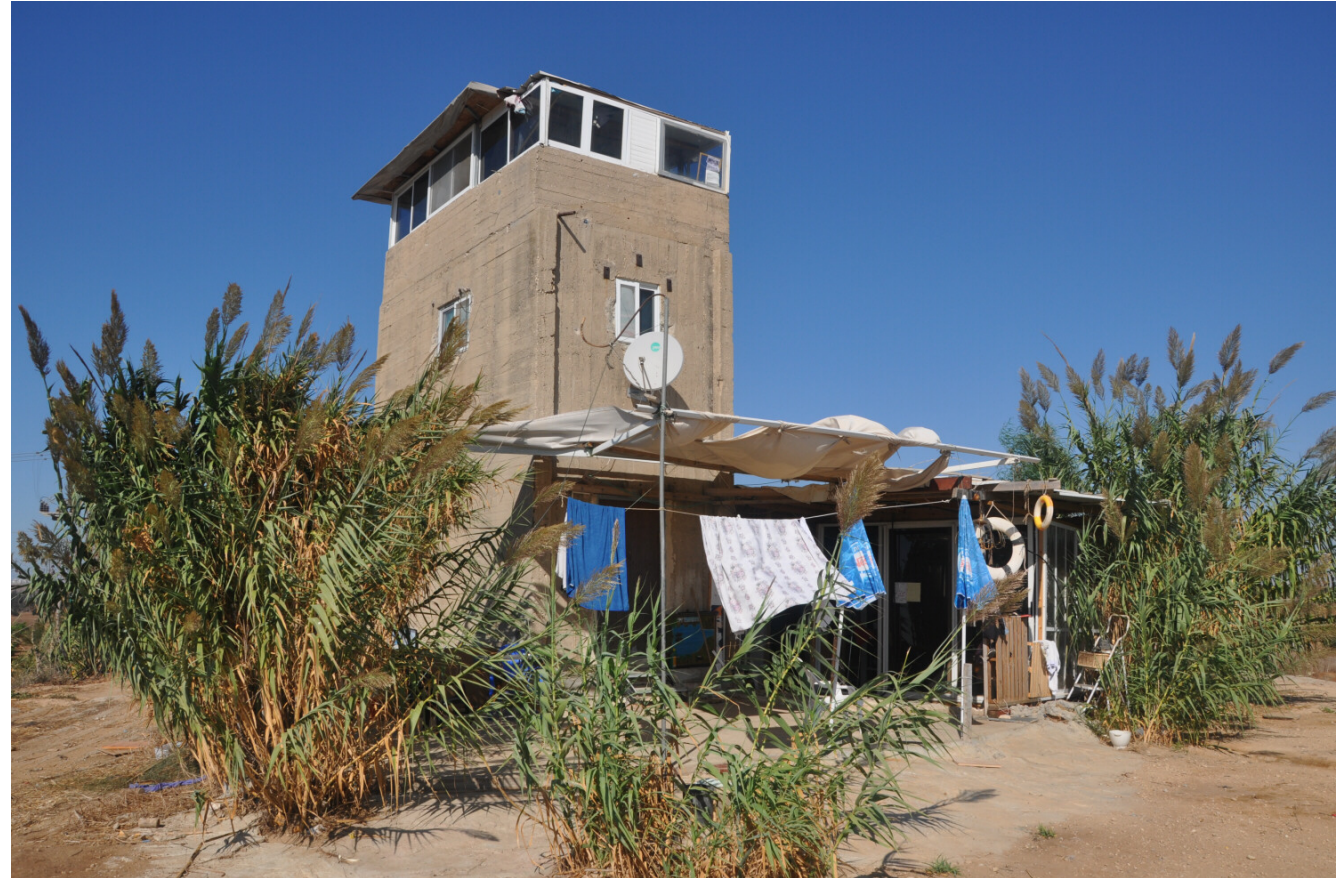
תמונות צולמו ב 24 לאוקטובר 2012. בשלב זה שטח מסביב כבוש ונוספו לקומת גג חלונות ויטרג' וגג כל עם טנט. בקיר הצפוני רואים ארון חשמל ואין כבל חשמל **אנדרה**.  
צילום-נוצר: 24/10/2012. [מקוריים צילומים](#) נמצאים חופשי באתר של בלוגר אנונימי ודף מידע אל [מזקף הבאר](#) בויקיפדיה.

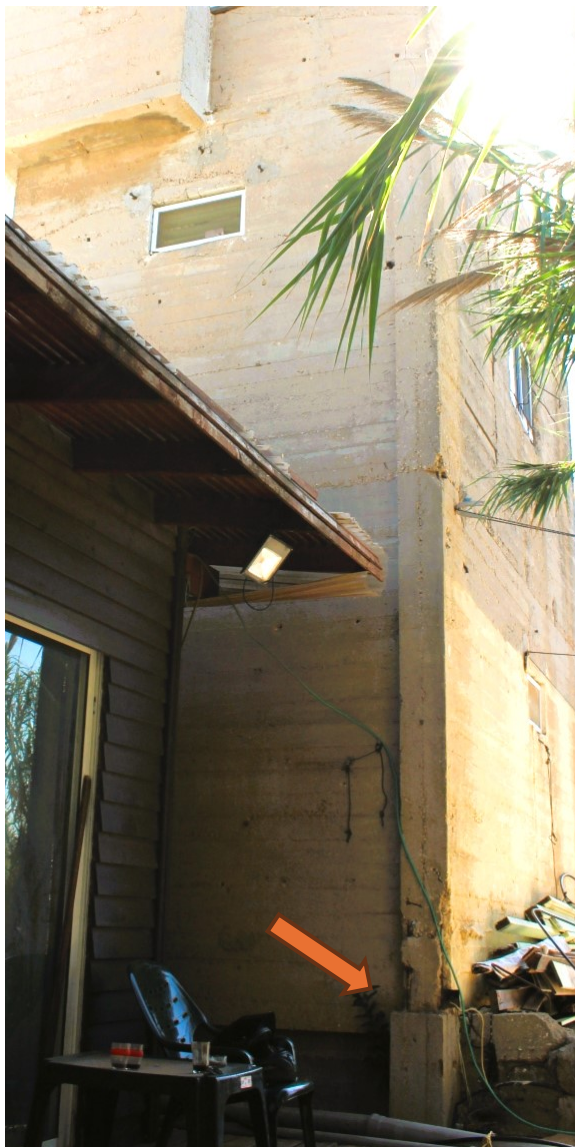
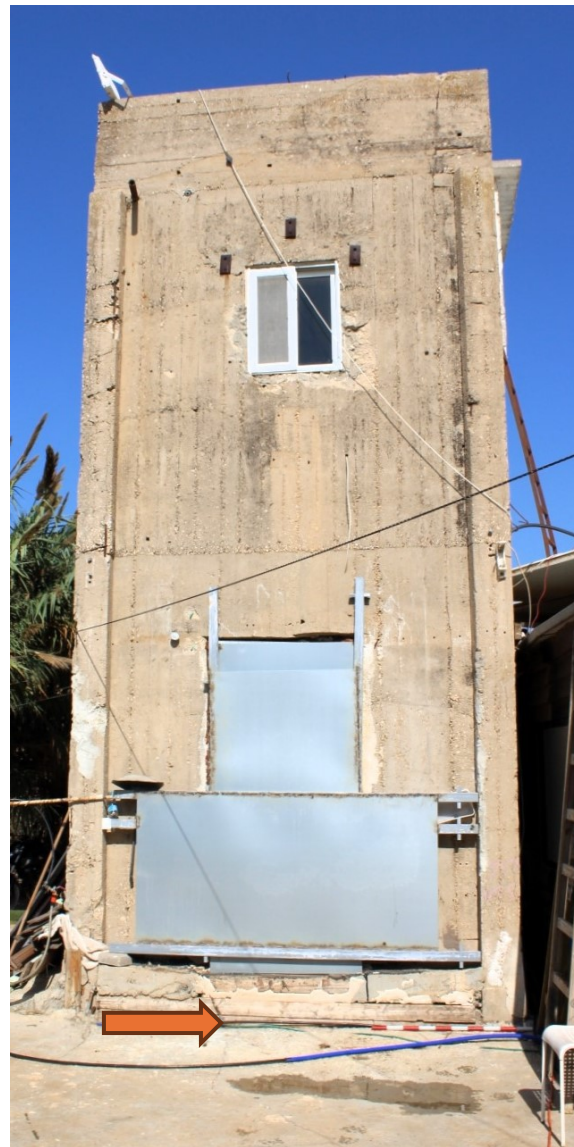
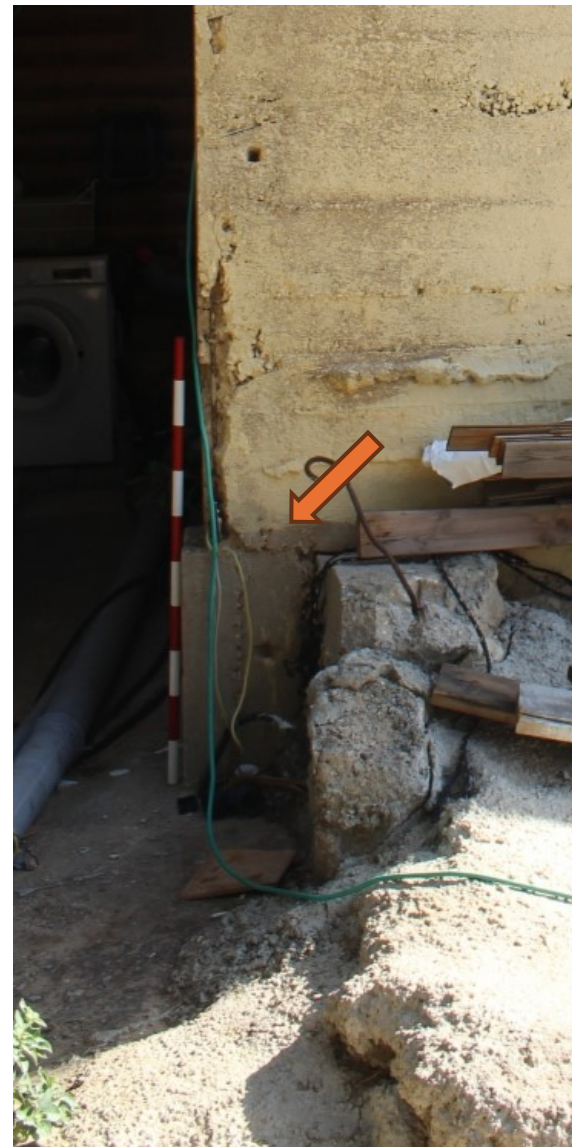
צילום 22/11/2024

מפלס של היום נמצאה בגובה תקרה של כומת קרקע של המבנה המקורי. כנראה עד שנות אלפיים חלה שינוי בסביבה קרקעית ונעשו עבודות אפר שסתמו כניסה מקורית למבנה והירימו מפלס קרע לקומה ראשונה. כך קומת קרקע הפחה להיות קומת מקלט, וקומה ראשונה הפחה להיות קומת קרקע. כניסה חדשה מצד הדרומי נפתחה בשלב מאוחר יותר כנראה עם השינויים של פולש הנכנס למבנה בתחילת שנות 2000.

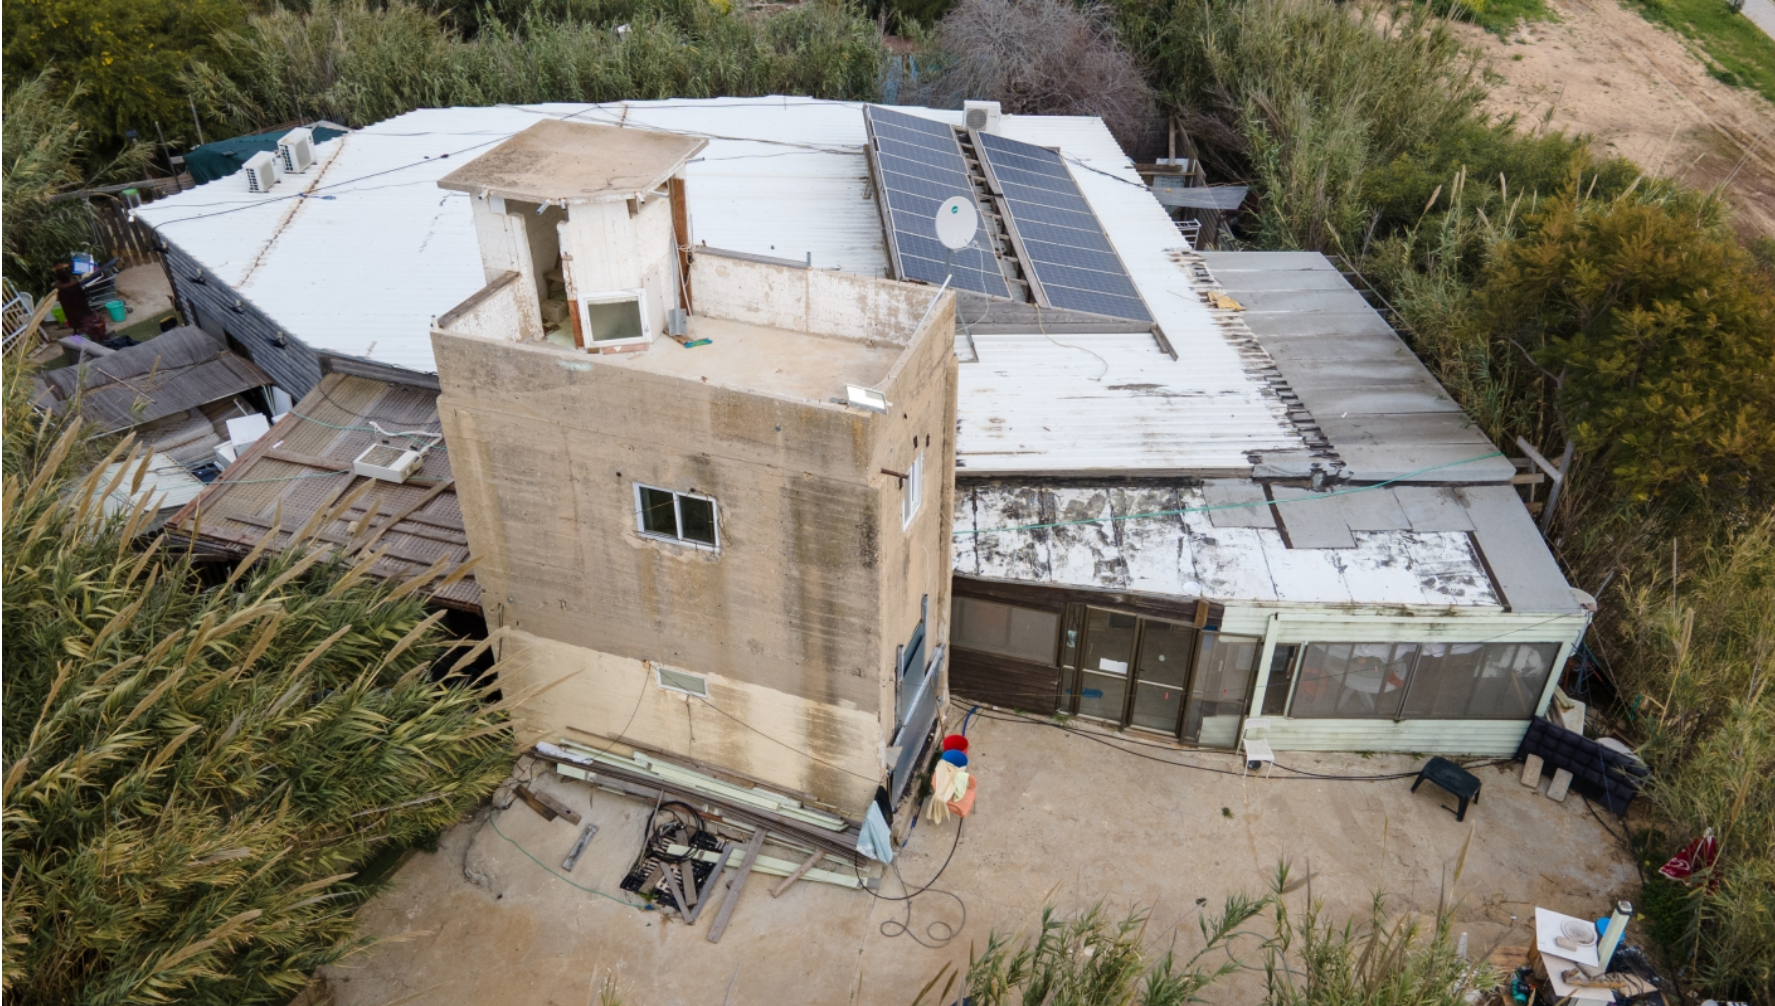
## 1. מבנה מבטון כולל חלק עליון מרובע חדר תצפית

2. חלונות מלבניים כפי שתוכננו בהתחלה בשלבי יציקת מבנה
3. מתקני עיגון של לוחות הסוואה או מגיני ירי
4. פתחים פנימיים למעבר בין הקומות

כול המבנה, כולל  
"עמדת תצפתן", בלי  
תוספות מסביב.

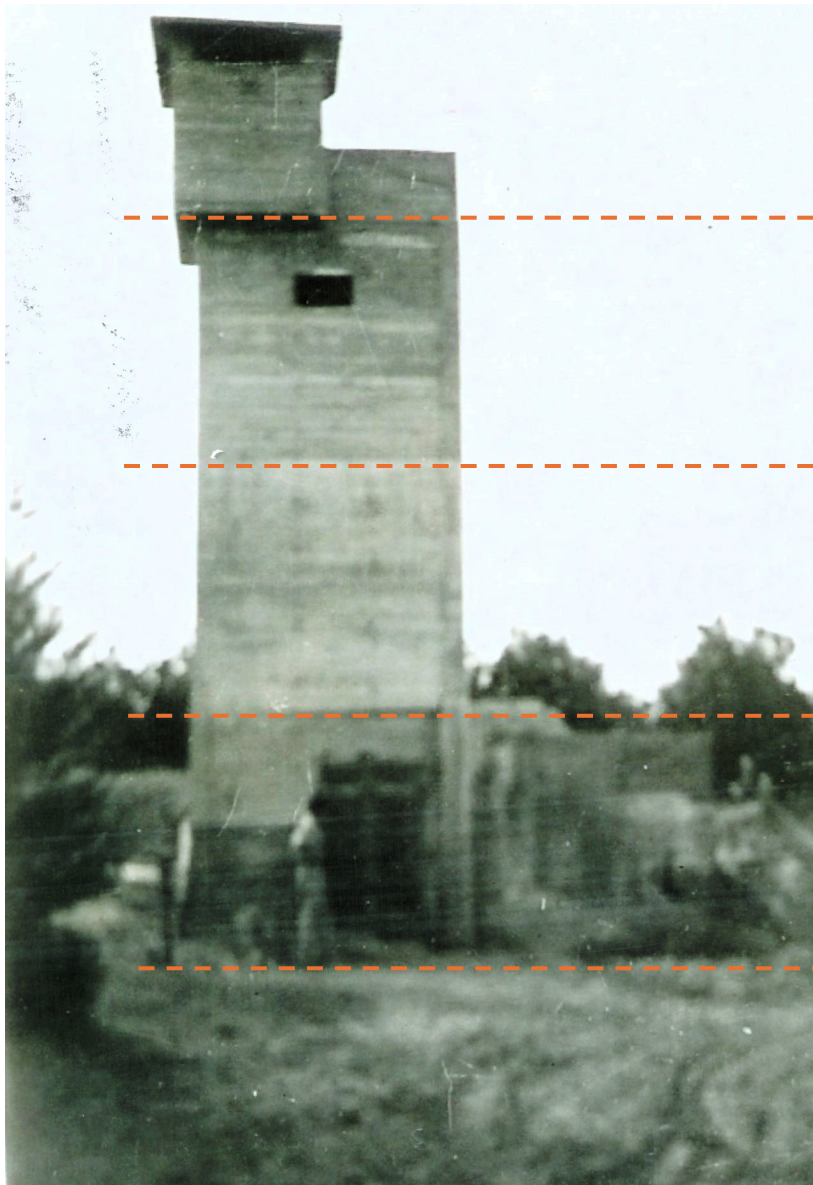
מבנה מחולק ל 4 מפלסים (קומות).

1. מפלס קומת עמודים הו מפלס תת קרקעי נכון להיום אחרי שינוי במפלס קרקע סביבת המבנה, וחסימת חלל עם בלוקים בשלב מאוחר יותר.
  2. מפלס קומה ראשונה הוא מפלס קומת קרקע של היום. אין אפשרות לראות עם יש גישה לפתח כניסה הראוי בתמונה.
  3. קומה שניה היא קומה ראשונה של היום
  4. קומת גג - שטח מגודר בטון בצורת עגן עם חדרון תצפיתן בפינה צפון-מזרחית שלו.
- כל קומה האי חלל אחיד ללא מחיצות. אפשר לראות גבול הקומות לפי שלבי יציקה של הבטון. בתוך רצפת בטון בכל קומה הושלחו קורות פלדה מסוג ערוץ (U) בצדדים, וצורת H באמצע, ואפשר לזהות אותם בקיר המערבי של המבנה.

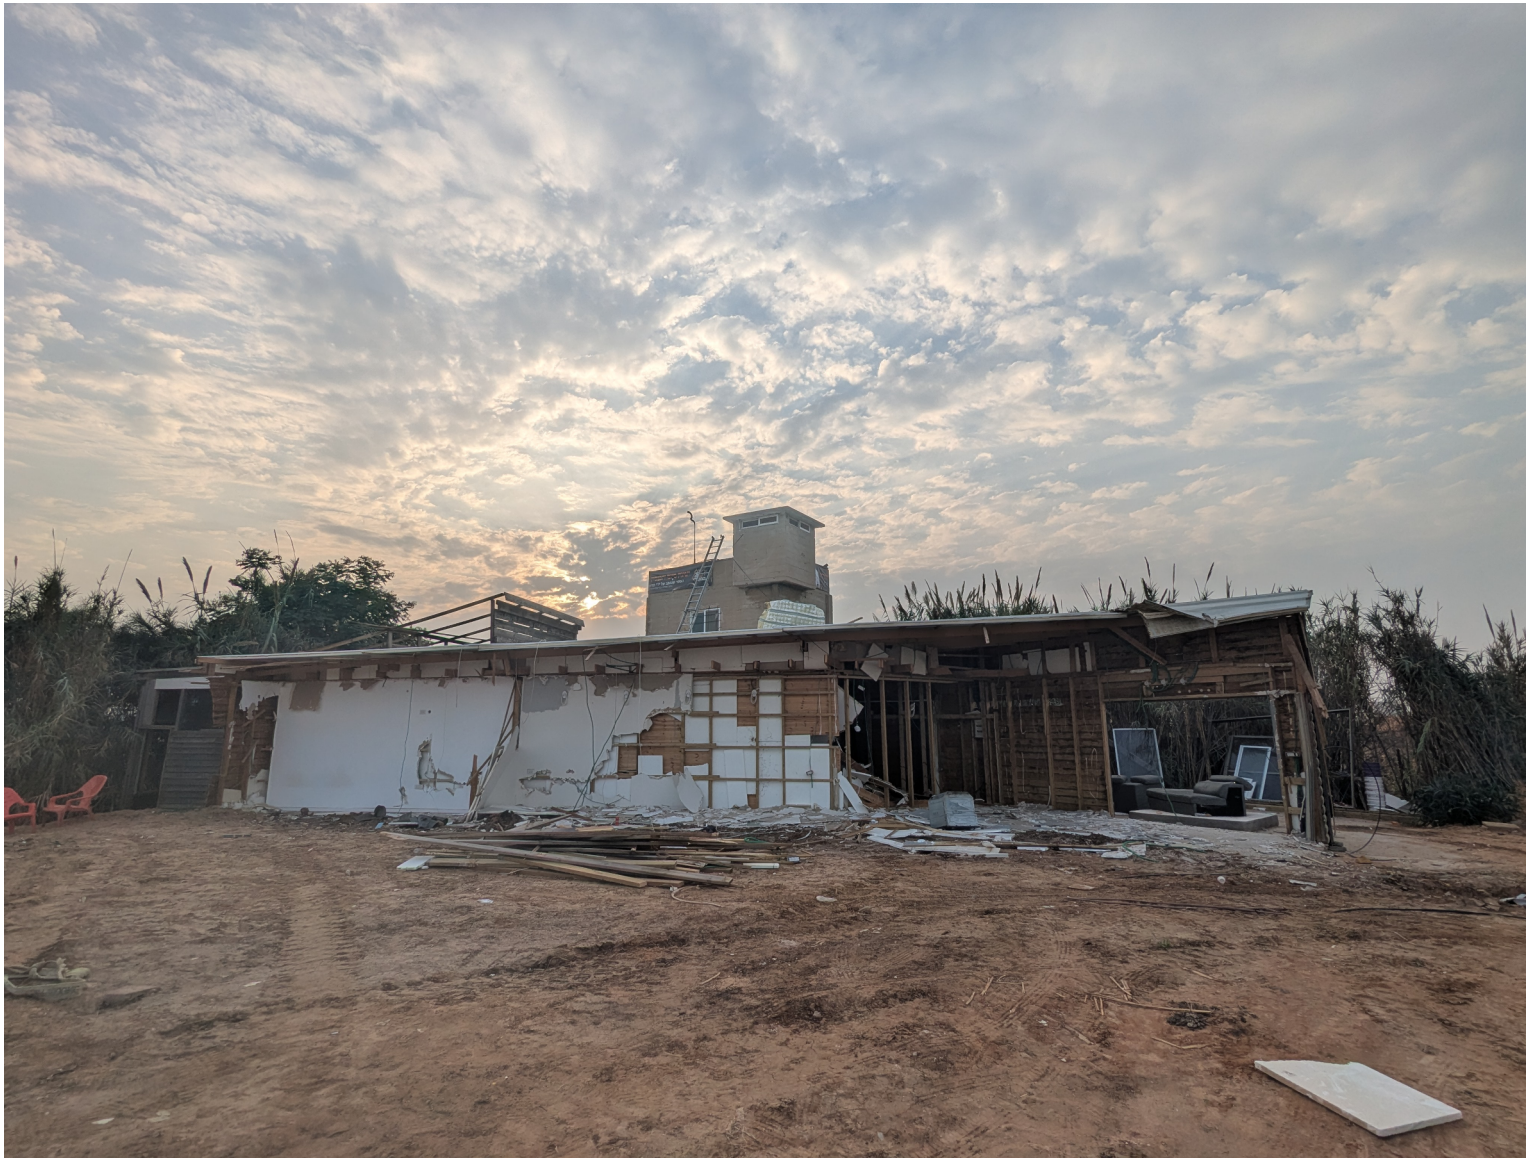
הבאר עצמו היה בצד המערבי של המבנה, והוא נסתם עם הבטון בסוף מאה ה-20. בערב ב-2003 התיישב קבוע פולש בשם שלמה שמקורו מלוד. לפי דבריו היה רועה צאן באזור וידע שהדמות האלו שייכות למשפחות ערביות בעבר. הקים מכולה ומבנה קל מסביב בצד המזרחי של המבנה שחל בשטח מוניציפלי של ראשון לציון. לפי דבריו ניסו לגרש אותו כמה פעמים כוח עירייה משני הצדדים גם חולון וגם ראשון לציון, אך ללא הצלחה כי המבנה נמצא ממש על הגבול של שטח מוניציפלי. שתל סביב המקום עצים שונים הביא חומר לכיסוי עפר להדק את האדמה. סלל גישות ריקים כלובים לכלבים. נכון לתאריך 24 לנובמבר 2025 התחיל בפירוק המבנה. לדבריו גירשו אותו סופית מהמקום עיריית ראשון לציון עם צו משטרתי ומשפטי.

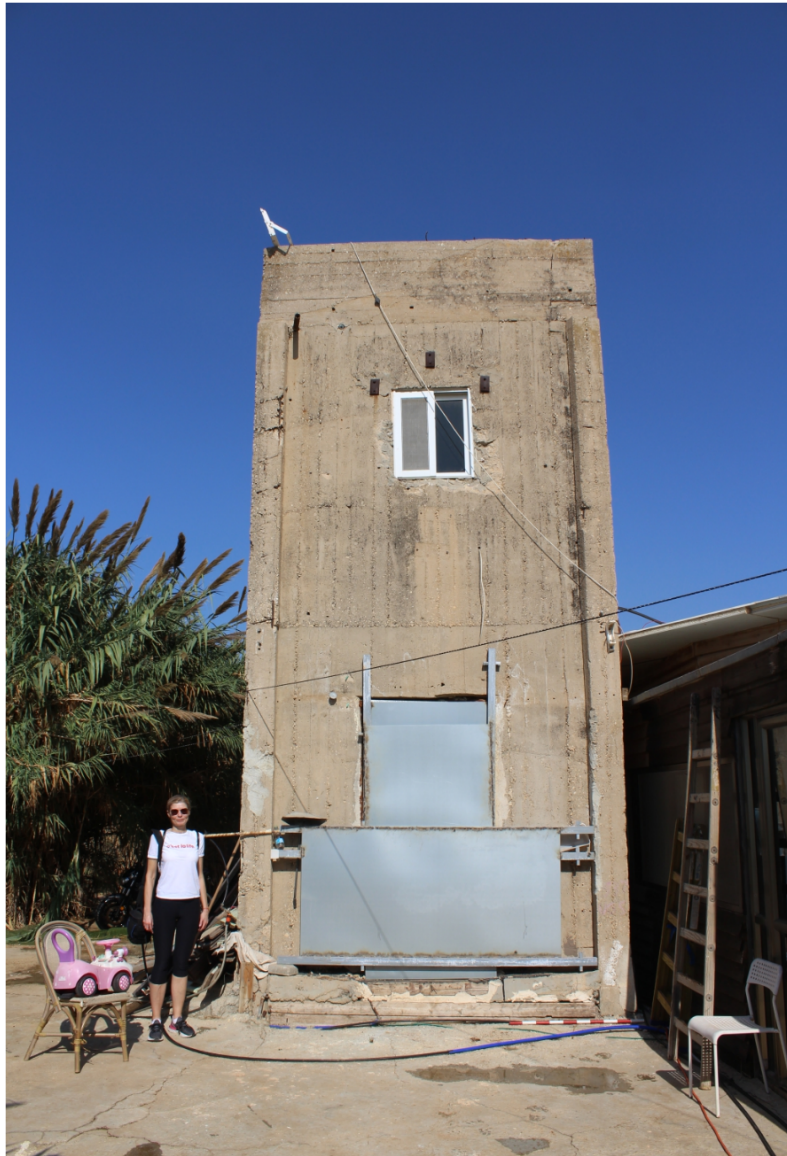
מבט צפונה. קיר דרומי. פתח כניסה חסום עם קונסטרוקציית מתחת ע"י עיריית רשל"צ.  
בבסיס של המבנה בצד ימין סרגל מדידה בקנה מידה 1 מטר.

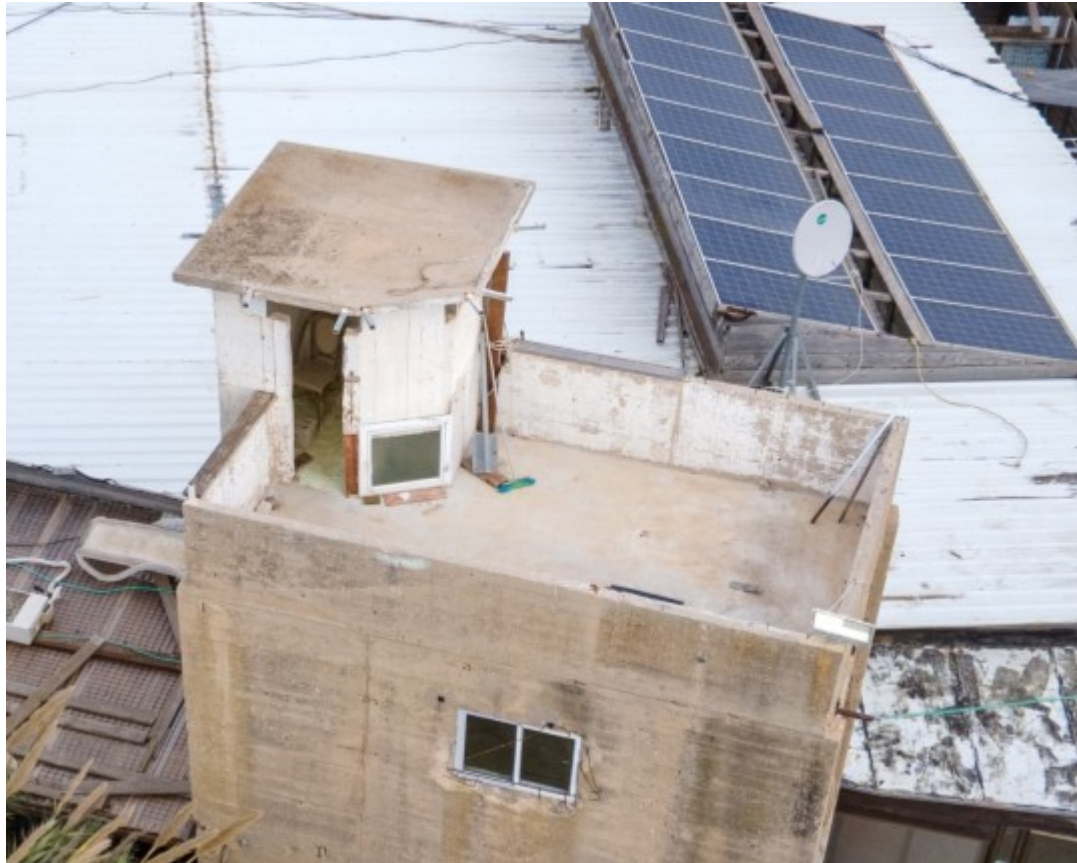
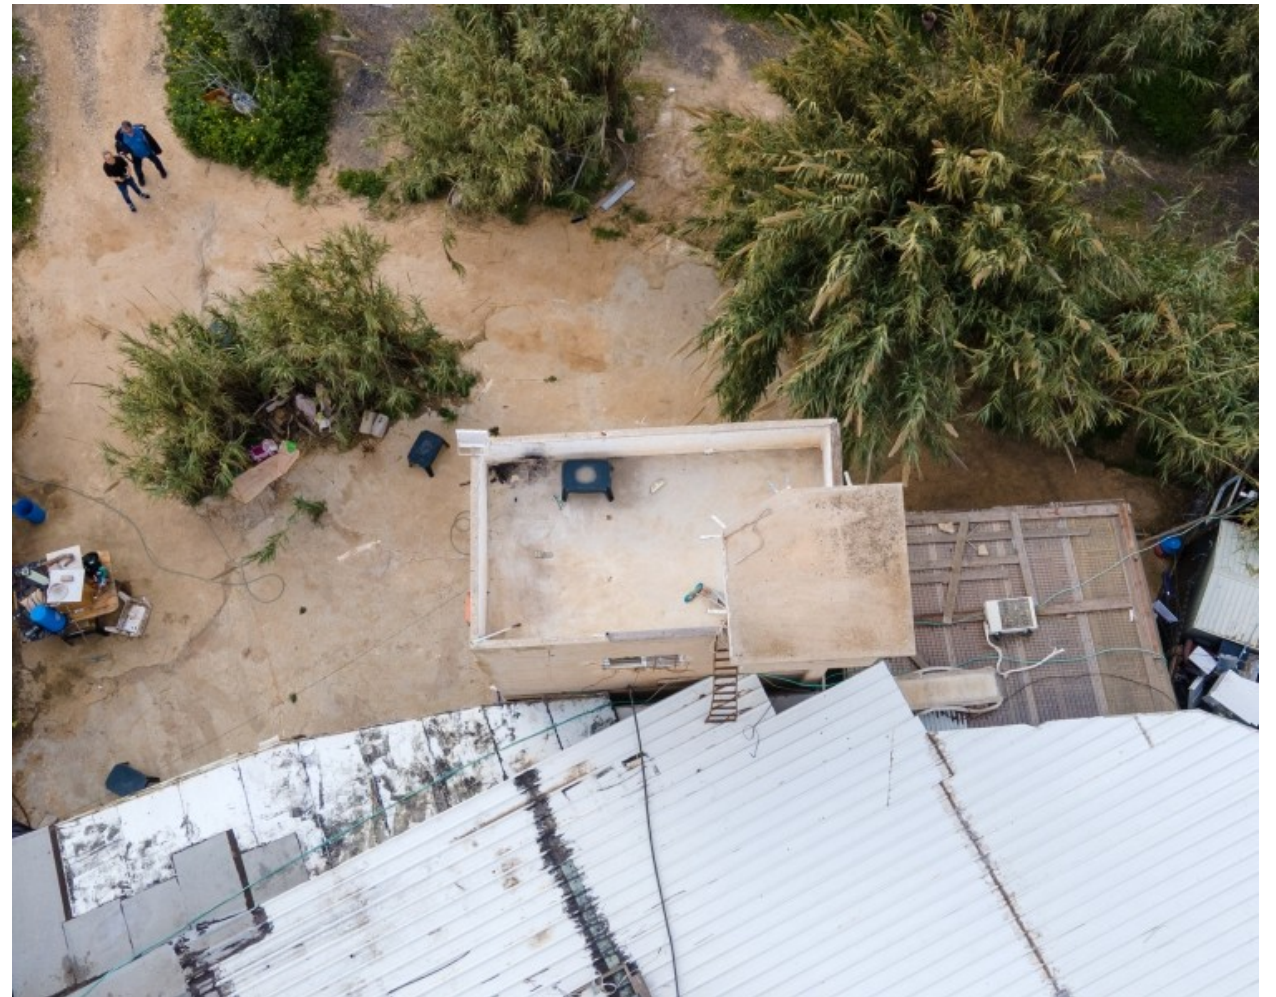
גג המבנה. צילום 4/03/2025

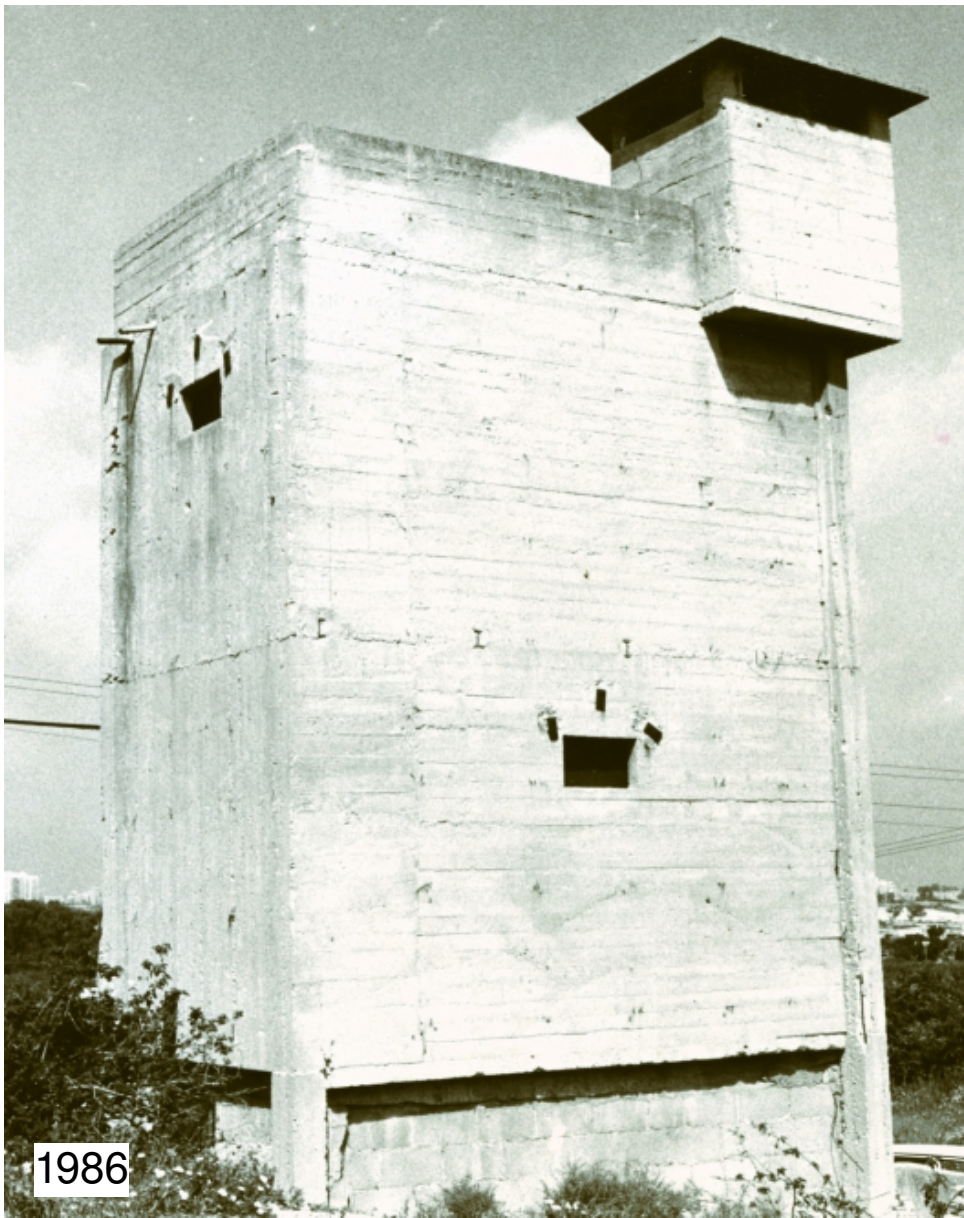
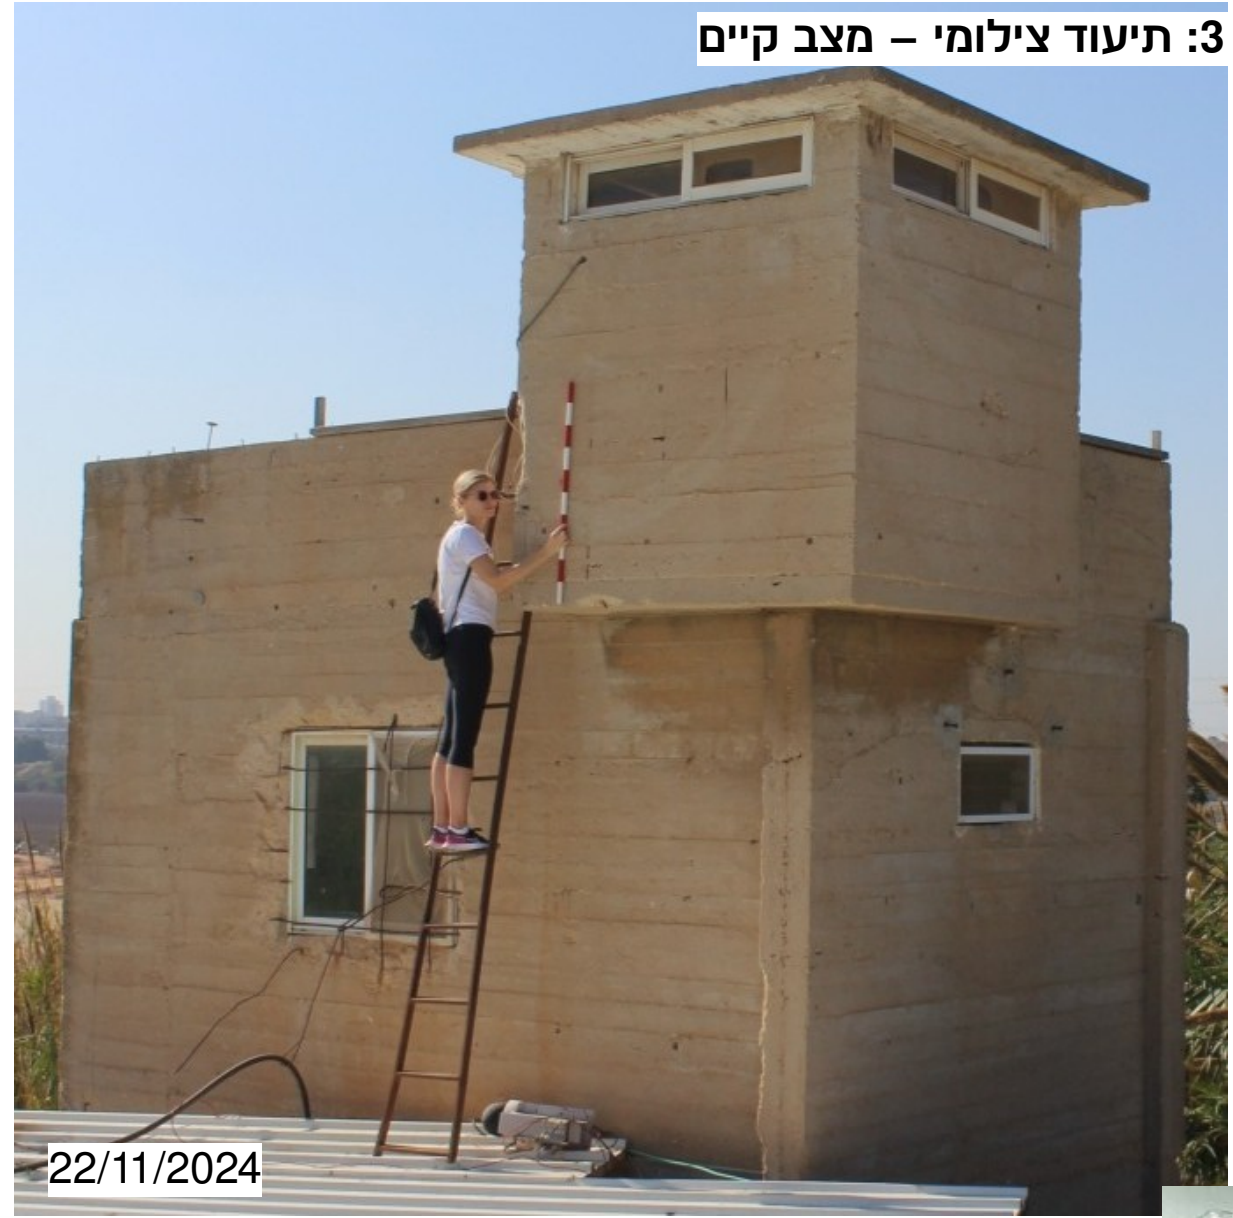
משמול: מפלס של היום הוא תיקרה של קומת קרשע המקורית. רואים בתמונה בסיס המבנה של הפינה צפון-מערבית שלו. מימין: חולון אלומיניום בקיר דרומי מותקן בתוך פתח חולון מקורי, אשר הורחב כלפי מטה. מעליו מצוי אלמנט שמטרתו אינה ידועה, והוא נמצאה בכל הפתחי חולונות מקוריים. בחלק העליון מותקנים שלושה פלחי ברזל אופקיים, שבכל אחד מהם שני חורים צדדיים. בצד אחד מקובע הפלח באמצעות דיבלים אל תוך הקיר. שני הפלחים הצדדיים מצויים באותו גובה, ואילו הפלח המרכזי מתרומם מעט מעליהם – בכ-10 עד 15 ס"מ מקו הפלחים הצדדיים.

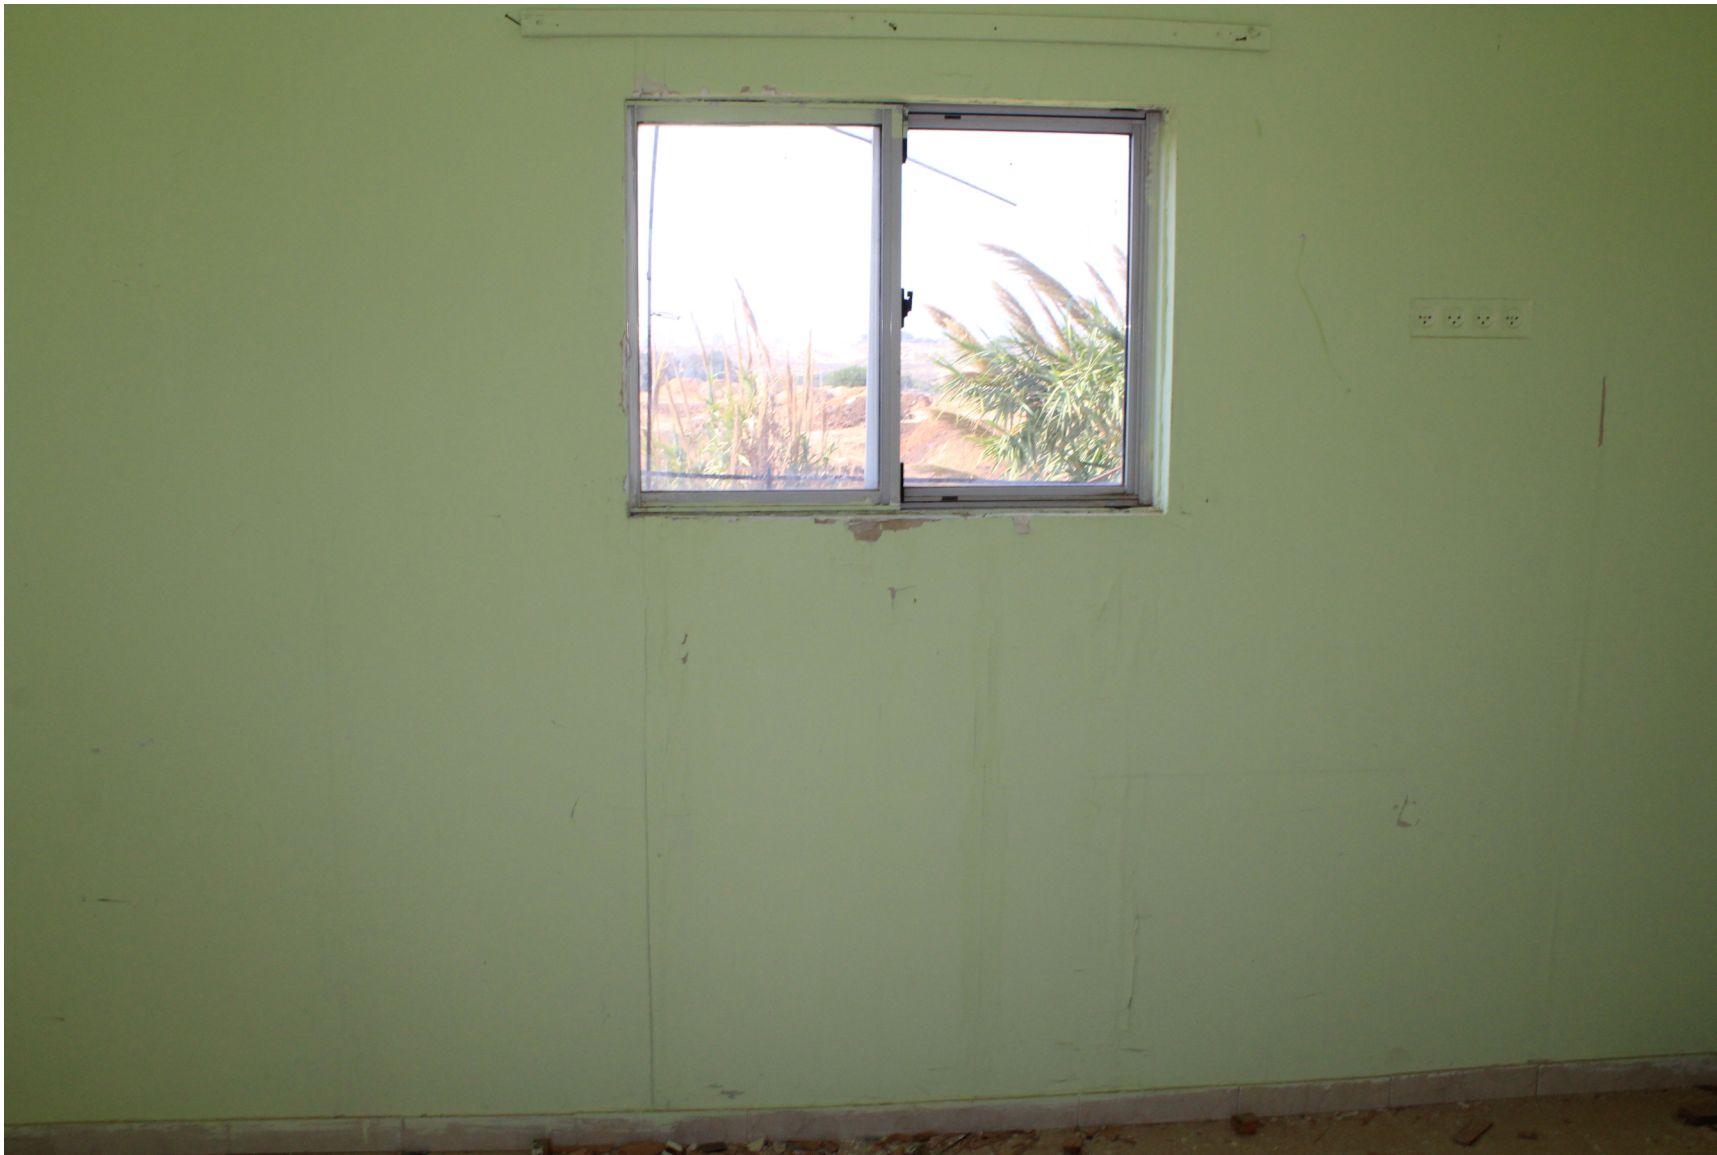
חולון קיר מערבי. קומה עליונה

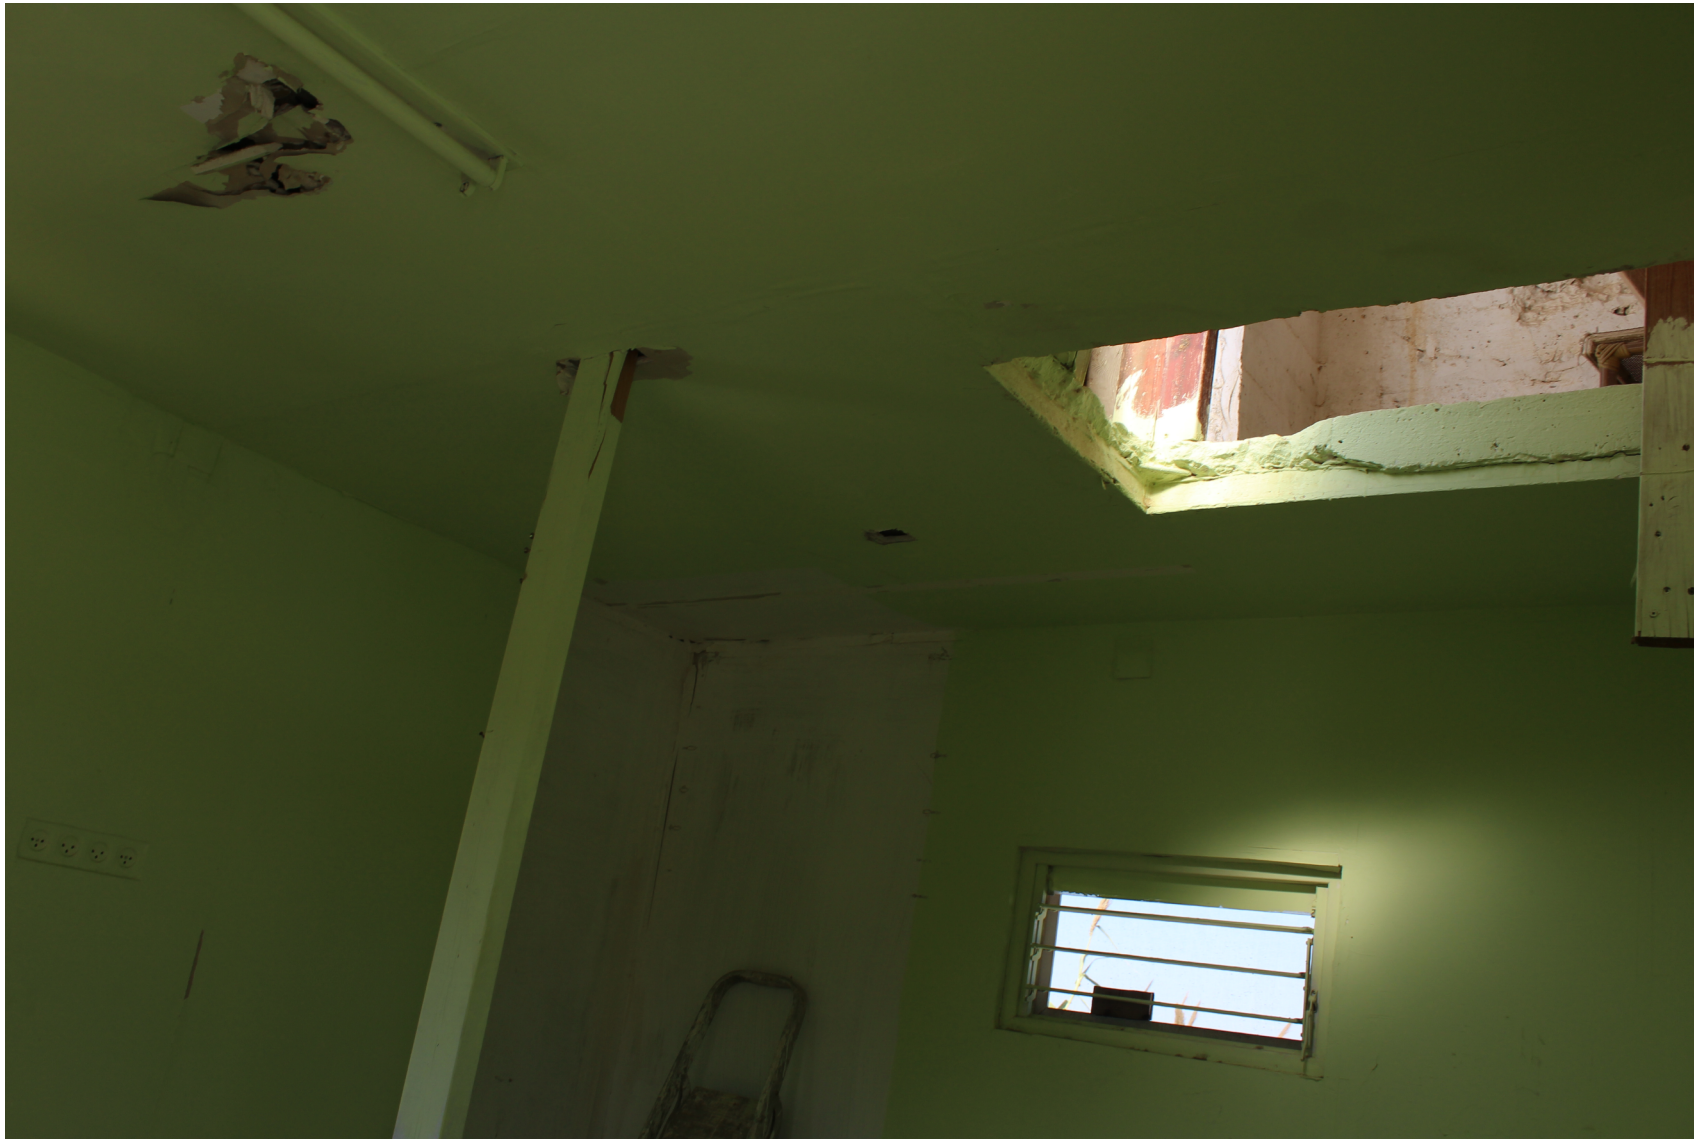
פתח קלפי מעלה וחולון קיר  
צפוני

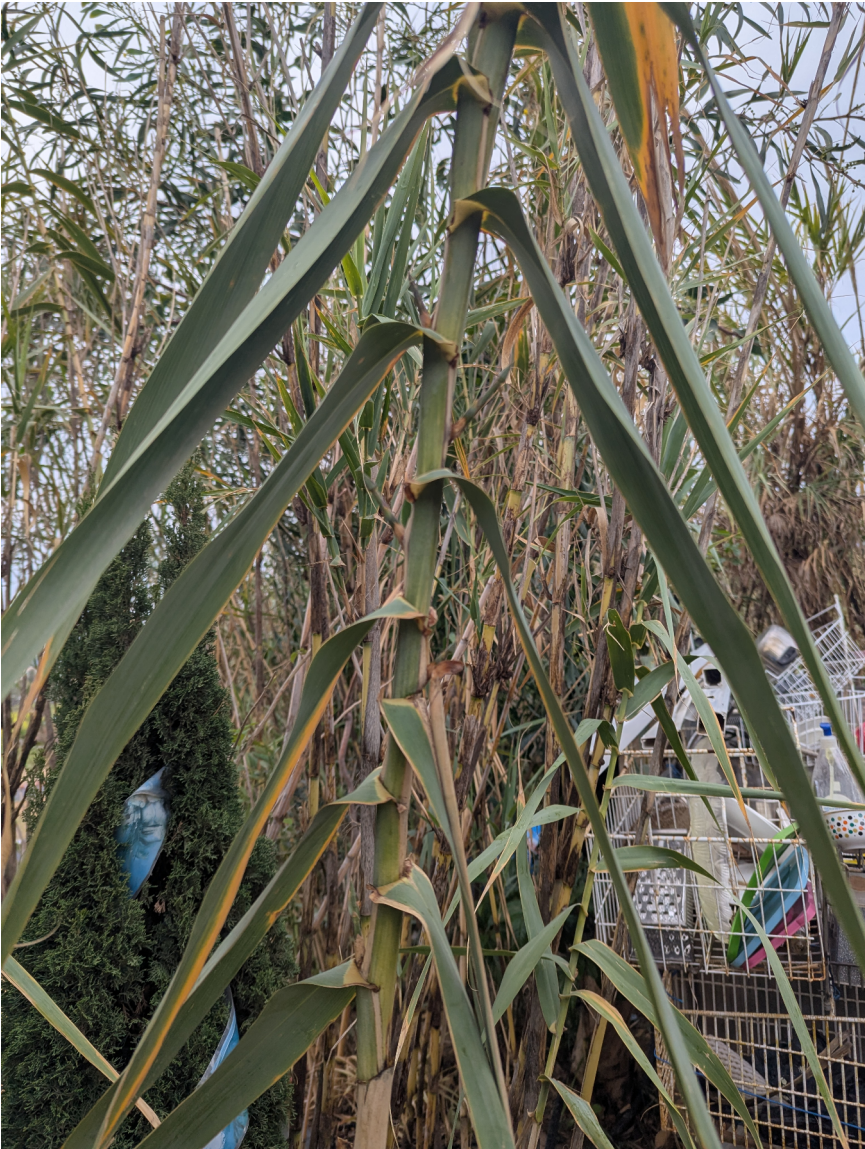
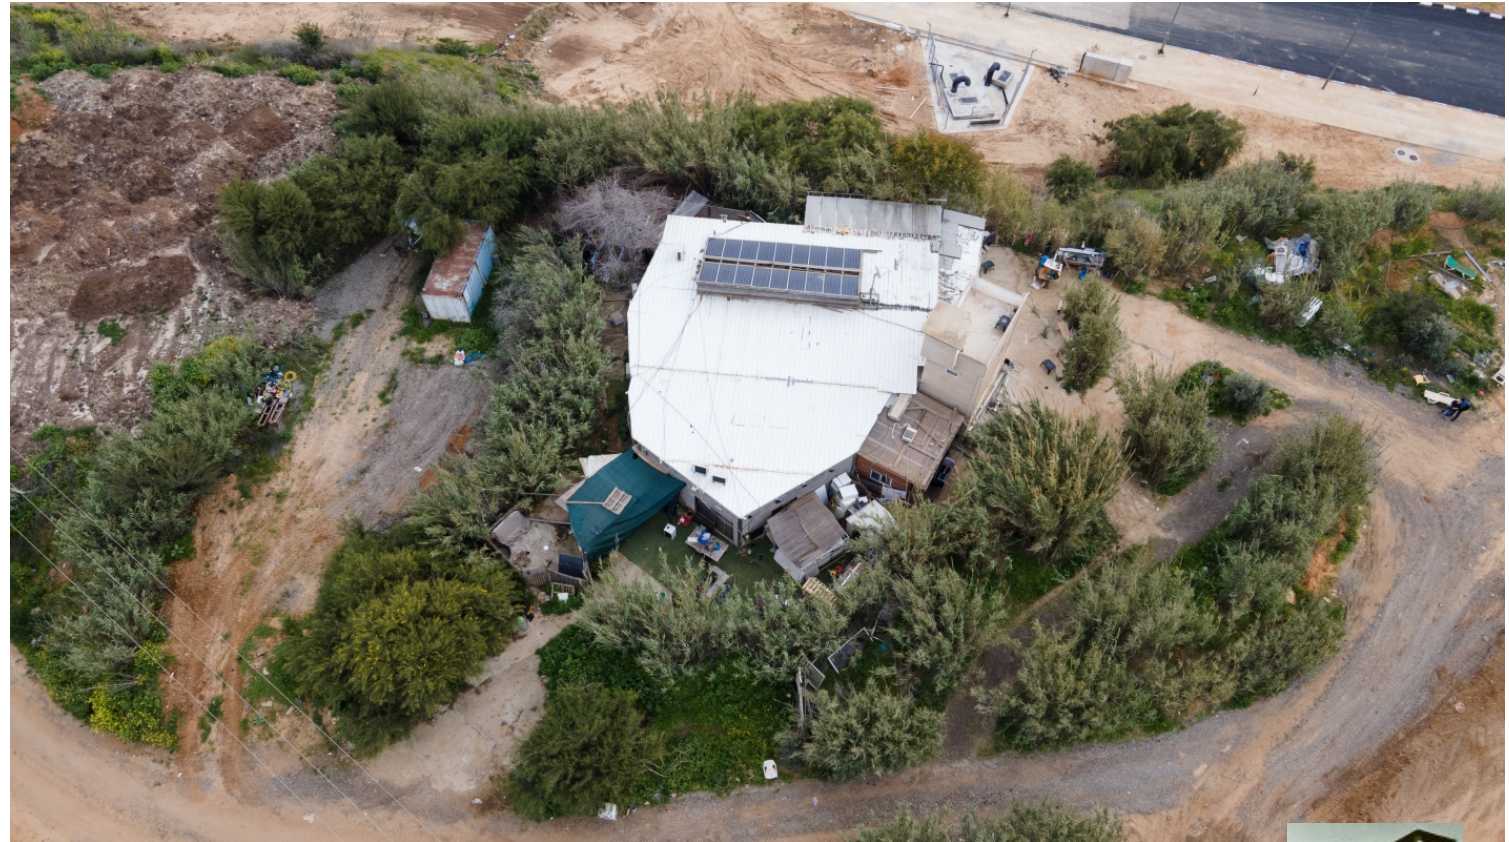
רוב הצמחיה מסביב זה עבקנה שכיח (*Arundo donax*), הידוע גם כקנה ענק. עשב רב-שנתי גבוה דמוי במבוק שיכול להגיע לגובה של עד 6 מטרים. הוא גדל במהירות יוצאת דופן, כ-10 ס"מ ליום, ומגיע לגובה מלא תוך כשנה. הוא פולש לבתי גידול לחים כמו גדות נחלים ואגמים, מתחרה בצמחייה מקומית ומשנה את זרימת המים. כמה עצי זית שטל דייר שהתגוקק במבנה עד תקופה הזאת. ושרידים רבים של פרדסי הדרים כמו לימון, תפוז וגרייפרוט.
